TAR BYGGHERRAR GEOTEKNISKA RISKER PÅ ALLVAR?

Stefan Larsson KTH, Johan Spross KTH, William Bjureland KTH/Skanska, Razvan Ignat KTH/Skanska.

2 GRUNDLÄGGNINGEN UNDERVISNINGSHUSET PÅ KTH – HÄNDELSEFÖRLOPPET

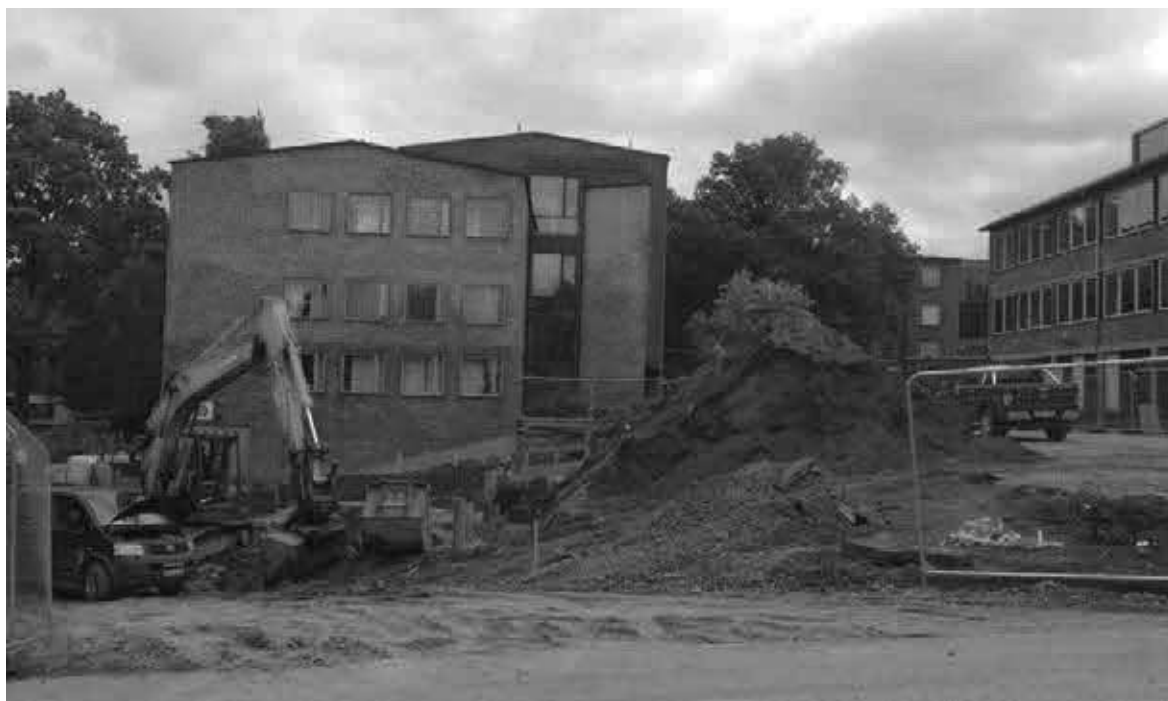
Grundläggningen av byggnaden utfördes inom en djup schakt. På grund av utrymmesbrist utfördes schakten ner till grundläggningsnivå inom en spontkonstruktion, en borrarad rörspont. Vi visste inte djupet på schakten men vi reagerade på att schakten utfördes utan den ordning och disciplin som krävs (Figur 1 och 2). När schakten kommit ner några meter kunde man tydligt se att sponten rörde sig in mot schakten. Ett hammarband installerades, men det bestod av icke korrekt skarvade balkbitar (balkarna svetsades endast på rören och hammarbanden var inte kontinuerliga), således i stort sett värdelöst för

Fig. 1. Strategisk placering av schaktmassor alldeles utanför de installerade rören för sponten. Grävmaskinen i bilden schaktar innanför rörsponten som går strax till höger om skopan i bilden.

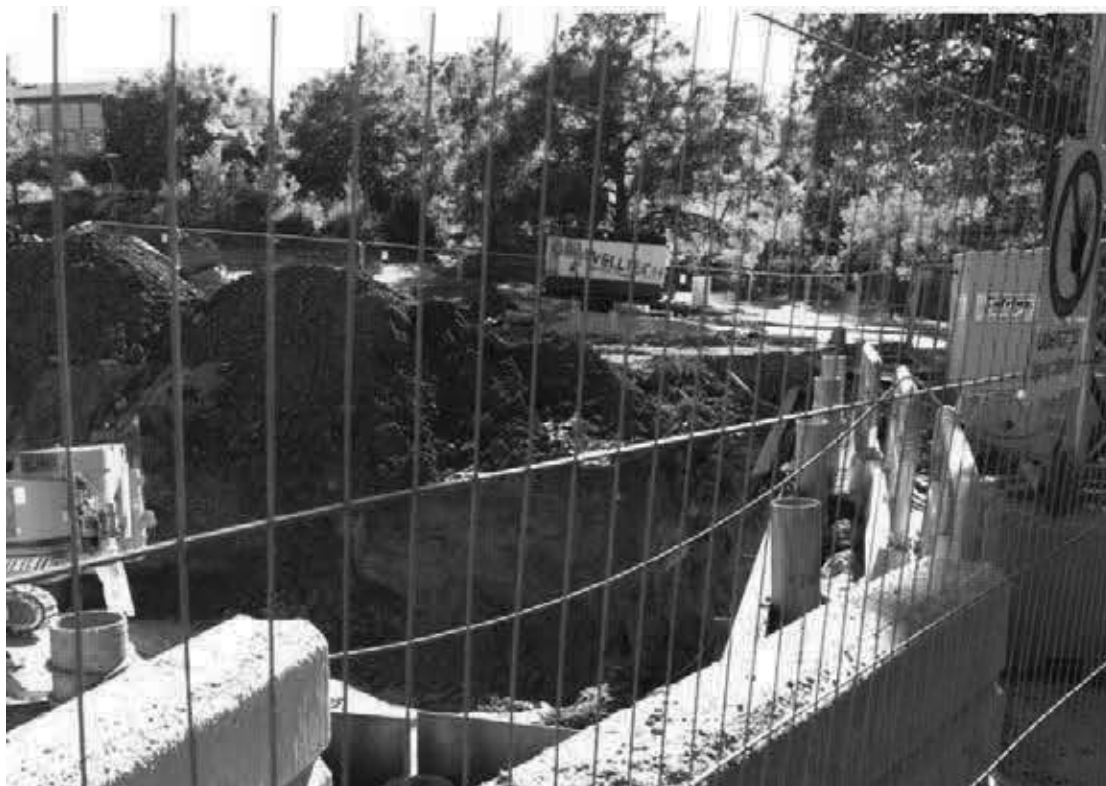
Fig. 2. Vertikala schaktslänter. Trånga utrymmen gör det svårt att schakta med erforderlig slänthlutning men det är just sådana problem som man ska lösa i planeringsskedet.

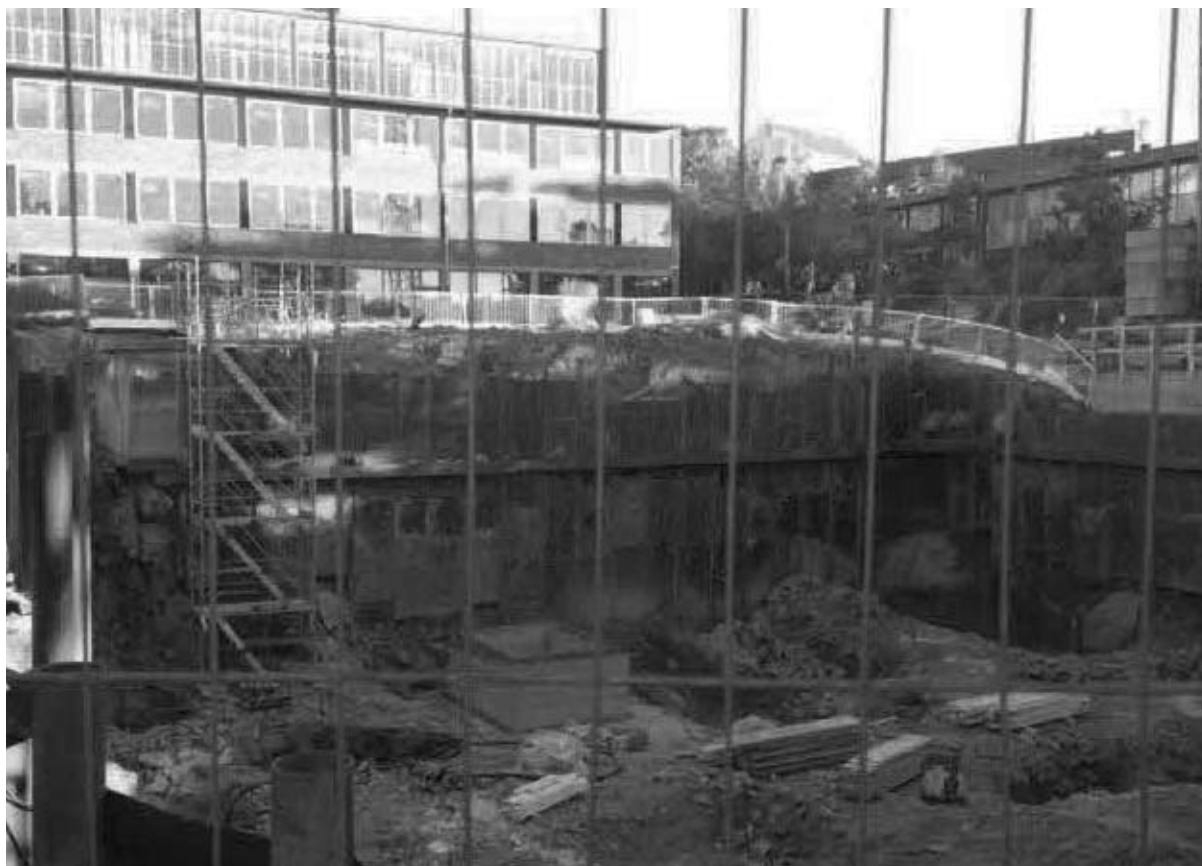
Fig. 3. Foto taget från den norra sidan av schakten. Till vänster i bilden har man sprängt ut berg och här syns nu att ett antal av rören i sponten hänger fritt i luften. Hammarbandet är inte kontinuerligt utan man kan tydligt se skarvar. Man har inte heller täckt väggen med plåtar utan det finns allt för stora hål där jord och stenar kan rasa ner över arbetande personal. Nu kan man se att schaktväggen börjar luta in mot schakten.

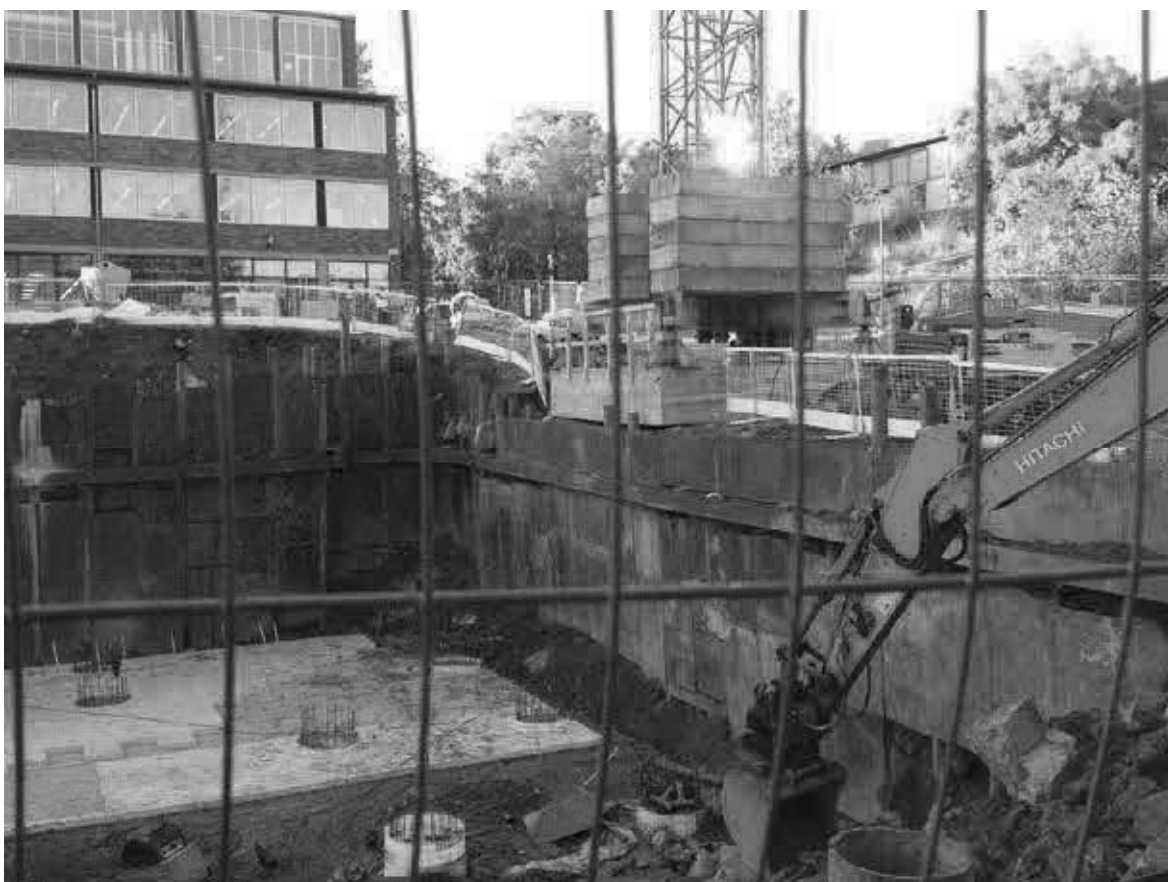
stabiliteten eftersom sponten fungerade fortfarande som en konsolspont. När schakten kommit ner till ca 5 m djup lutade sponten påtagligt (in mot schakten) och nu lade vi märke till att sponten inte var bakåtförankrad. Man såg dessutom att många av rören var avslutade långt över grundläggningsnivån och hängde nu fritt i luften (Figur 3). Det syntes tydliga sättningar och sprickor i marken runt sponten på flera ställen. Man hade nu också ställt en byggkran på ett pålat betongfundament alldeles intill sponten. Allteftersom marken under plattan satte sig, började plattan bit för bit hänga fritt över markytan (Figur 4).

Fig. 4. Här syns tydligt att spontväggen lutar kraftigt. Spontväggen till vänster i bilden lutar dock ännu mer. I bilden kan man se stora marksättningar under kranfundamentet.

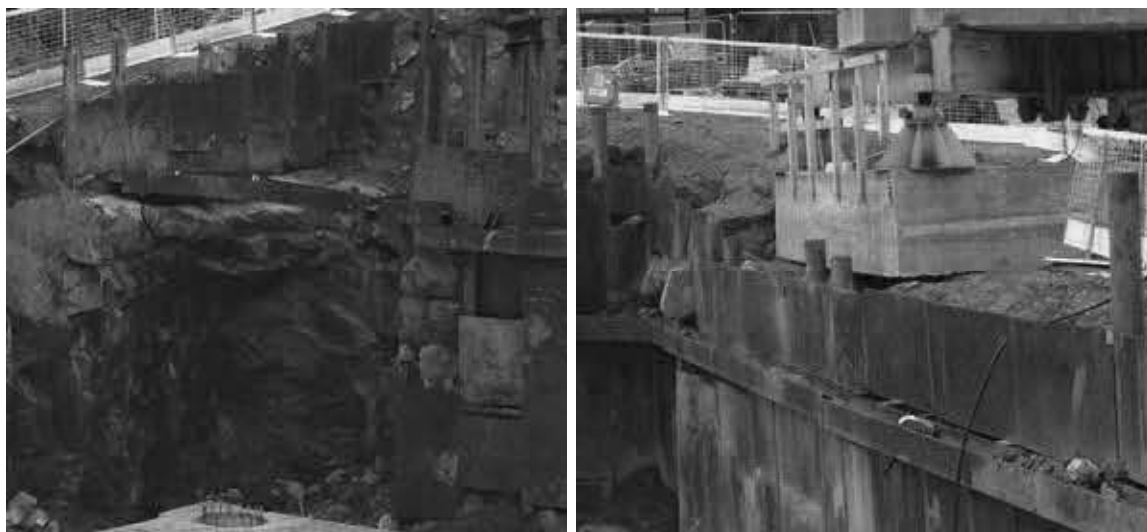
Fig. 5. A) Otillräckligt försök till förstärkning av den kraftigt deformerade sponten. Noterbart är det löst stenblock som ligger 5-6 m över schaktbotten. B) Stora markrörelser under kranfundamentet, en kraftigt inåtlutande spont med en felaktigt utförd hammarbandsskarv.
