Arkitekturens vägledande förmåga för synskadade patienter - Studie av akutmottagningens väntrum på St Eriks Ögonsjukhus¹

Therese Gradin

Elective course: Universal architecture in the designer's eye

School of Architecture, KTH

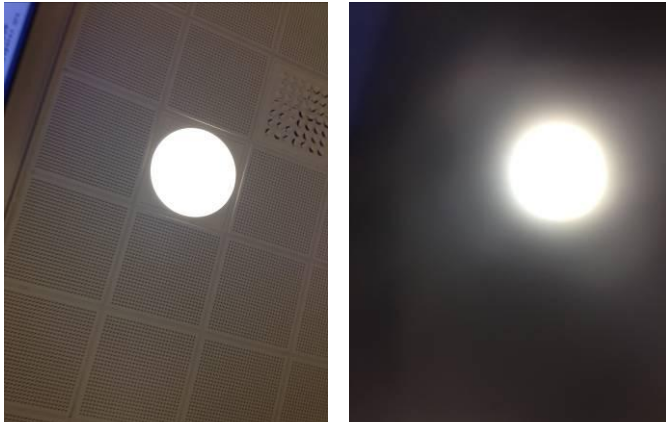
Akutmottagningens väntrum fick visst dagsljusinsläpp från huvudentrés väntrum. Personen med normal synskärpa gav ljuset lågt betyg, 2=mindre bra, och personen med nedsatt synskärpa gav poängen 1=dålig, se Tabell 2. Armaturen upplevdes som stickande. Stora, starkt lysande lampor bländade när blicken lyftes mot taket. Detta intryck bekräftades och förstärktes hos patienten med synnedsättning, se Bild 1. I huvudentrén fanns en annan typ av armatur; en frostad plafondglasskiva satt över ljuskällan. Personen med normal synskärpa tyckte det ljuset var mildare och gav poängen 3=ok, se Tabell 1. Personen med nedsatt synskärpa upplevde ändå viss bländning och gav poäng 2=mindre bra, se Tabell 1.

Bild 1. Takarmatur i akutmottagningens väntrum för person med normal synskärpa (t.v.) och för person med nedsatt synskärpa (t.h.).
Foto: Therese Gradin

Dagsljuset fick mycket sämre betyg i väntrummet än i huvudentrén, vilket beror på att huvudentrén har stora fönster i ytterfasad. Dagsljus har en ”utjämnande” förmåga och hade kunnat dämpa den stickande armaturen i väntrummet tak. Ljuskällor hade en större påverkan

på upplevelsen hos personen med nedsatt synskärpa. Väntrummet takarmatur var bländande för den seende och direkt obehagligt för den synnedsatte.

Den övergripande slutsatsen från den här studien är att akustiken och ljuset är viktiga faktorer att beakta i utformningen av ett väntrum. Vid utformning av framtida väntrum kan man jobba mer med ljusdioder, kanske i form av symboler och pilar för att leda patienter med nedsatt synskärpa rätt, samt skapa ljuddämpade nischer för lugnare zoner i ett annars stort rum utan referenspunkter. Den genomförda undersökningen baserades dock på en (1) persons upplevelse av en miljö utifrån totalt två besök. Det hade varit bättre om det statistiska underlaget varit större, t.ex. om minst 10 personer deltagit. Det hade även varit intressant att jämföra väntrum på flera ögonsjukhus. Kombinationen av dessa teorier har i studien visat sig vara ett användbart analysverktyg. Det är troligt att denna metod med överlagring av kartinformation och utvärderingsprotokoll kan vara användbar inom andra rumsutvärderingar. Viss anpassning, eller omarbetning av begrepp, kan behövas för att passa vårdmiljöer. I den här studien har inte interaktion mellan människor undersökts, vilket är något som påverkar upplevelsen av ett sjukhusbesök. Den här studien bör ses som en förstudie.

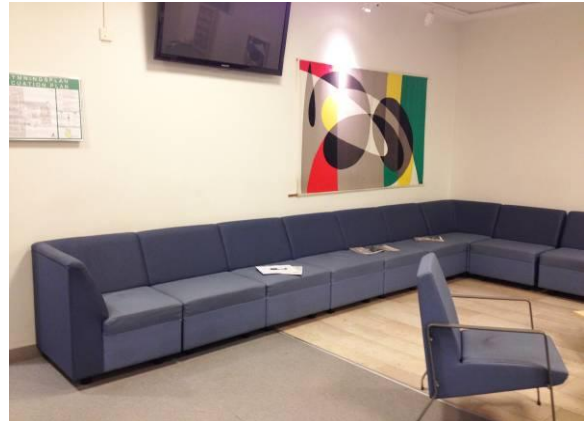
Då både huvudentrén och akutmottagningens väntrum bestod av ett stort rum var överblicken god för personen med normal synskärpa. I väntrummet var golvet grått, möblerna blå och väggarna vita, se bild 2. Rummets proportioner blev svårare att bedöma för personen med nedsatt synskärpa. Rummets färgsättning skapade kontrasterande ytor men djup och tredimensionella egenskaper blev svårare att bedöma. Personen med normal synskärpa gav proportioner poängen 4=bra för både huvudentrén och akutmottagningens väntrum och personen med nedsatt synskärpa gav poängen 3=ok för respektive rum, se Tabell 1 och Tabell 2.

Bild 2. Akutmottagningens väntrum.
Foto: Therese Gradin

Akutmottagningens väntrum fick dåligt betyg av personen med normal och personen med nedsatt synskärpa. I huvudentrén väntnisch hade problemet lösts med akustikplattor och matta. I akutmottagningen satt plattorna i taket, vilket inte räckte för att skapa bra ljud. Det finns dock hygienaspekter som gör att den typen av plattor inte får sättas på vägg, än mindre är det, av samma anledning, tillåtet att sätta matta på golvet.

Väntrummet proportioner fick bättre poäng av personen med normal synskärpa. Ett enda rum gjorde det enkelt att överblicka. Det var svårare för personen med nedsatt synskärpa att känna tredimensionalitet.

Den rumsliga logiken i akutmottagningens väntrum var inte tillfredsställande då det rådde viss förvirring kring det första mötet med vårdpersonal inne i prioriteringsrummet. Det hade varit tydligare om det varit placerat direkt mitt emot entrén till akutmottagningen. Fotstegssymbolerna i golvet var otydliga för personen med normal synskärpa och uppfattades inte alls av personen med nedsatt syn.
