# **Tillgänglighet på universitetsbibliotek-**

## **En jämförande studie av Stockholms universitetsbibliotek och Södertörns högskolebibliotek**

Frida Stjernqvist, Arkitekturskolan, KTH  
fjest@kth.se

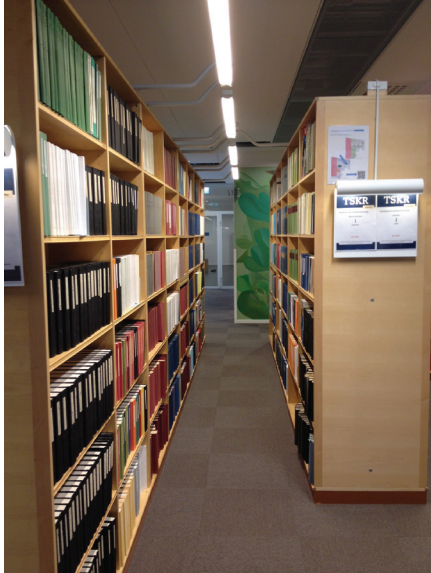
Bild 1. Stjernqvist, 2014

Passagemåtten på entréplanet är relativt trånga. Detta gäller måtten mellan bokhyllorna men även mellan bokhyllor och vägg. Måtten mellan bokhyllorna är mellan 85-100 cm. På vissa ställen i biblioteket är måtten mellan bokhyllor och vägg endast 90 cm. En person som använder rullstol kan, med viss svårighet, ta sig fram här men inte vända eller svänga runt. (Bild 1.)

2 p, ej tillfredställande tillgänglighetsgrad. Det låga betyget beror på de mycket trånga passagemåtten mellan bokhyllorna, vilket gör att en person i rullstol har svårt att komma åt böckerna i hyllorna.

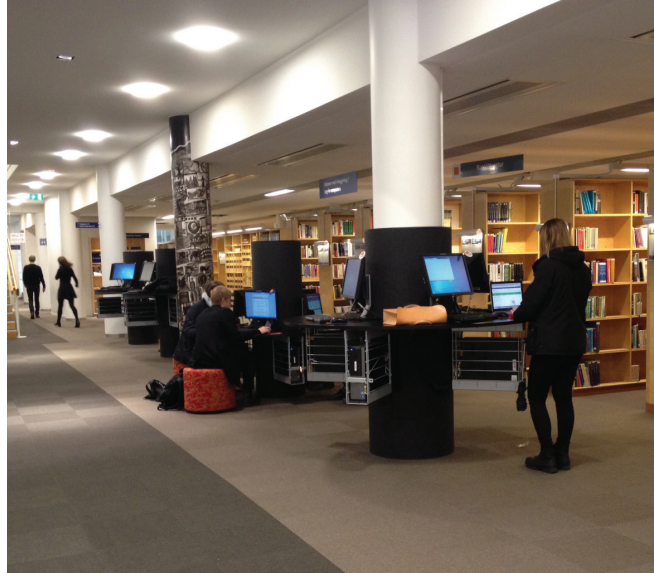
Bild 2. Stjernqvist, 2014

På entréplanet, precis när man kommit in i biblioteket, finns datorplatser där man kan söka i bibliotekets katalog. På dessa datorer behöver man inte logga in för att komma åt katalogen, man behöver alltså inte vara student eller anställd på Stockholms universitet för att söka i katalogen. Dessa datorer finns både i ståhöjd och i sitthöjd placerade bredvid varandra. (Bild 2.)

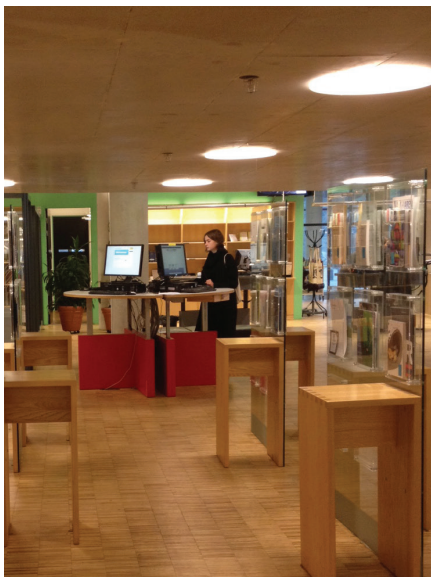
Bild 3. Stjernqvist, 2014

Det finns många datorer i biblioteket men de allra flesta måste man vara student eller anställd på Södertörns högskola för att kunna logga in på och använda. De datorer man ej behöver logga in på för att använda, alltså de datorer som är till för sökningar i bibliotekskatalogen, är alla i ståhöjd. En person som använder rullstol som är inte är student eller anställd på Södertörns högskola måste alltså be om hjälp vid informationsdisken, antingen med att söka efter böcker eller för att få låna ett tillfälligt inlogg. (Bild 3.)

4 p, tillfredställande tillgänglighetsgrad. Generellt lätt för en person i rullstol att ta sig runt på detta våningsplan men betyget dras ned något av bristen på sökdata i sitthöjd.

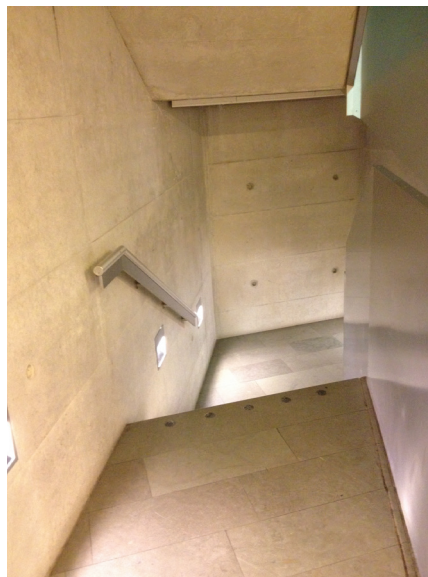
Bild 4. Stjernqvist, 2014

De två huvudtrapporna i biblioteksbyggnaden har samma utformning och ser likadana ut. De är samlade tillsammans med hissen. De är båda ca 120 cm breda och har handledare på ena sidan. Trappstegen är 28 cm djupa och 18 cm höga. Första och sista steget markeras med fem något upphöjda prickar i en något mörkare kulör än själva trappstegen. Det är dålig belysning i trapphuset, ingen takbelysning utan endast ljuskällor mellan golvet och handledaren. Golv, väggar och tak har ungefär samma kulör,

taket och väggarna är av betong och golvet och trappan i granit. Handledaren och trappavskiljaren är av en grå metall. Det finns inga kontraster i trapphuset förutom hissdörren som är av en blank grå metall. Inget naturligt ljus kommer in hit. Handledarens höjd är ca 90 cm från golvet. Själva trapphuset är trekantigt och trapporna är alltså sneda vilket gör de svåra att gå i. (Bild 4.)

2 p, ej tillfredställande tillgänglighetsgrad. Trappan är svår att gå i, framförallt för en person med synnedättning, p.g.a. sneda trappsteg och inga kontraster mellan trappa, vägg, tak och golv.
