## **TILLGÄNGLIGHET I ENTRÉER OCH NÄRMILJÖER I NYPRODUCERADE FLERFAMILJEHUS**

UPPSATS I FORT- OCH VIDAREUTBILDNINGSKURSEN:

Arkitektur för alla, användbarhet, delaktighet och tillgänglighet, HT 2012, 7.5 hp

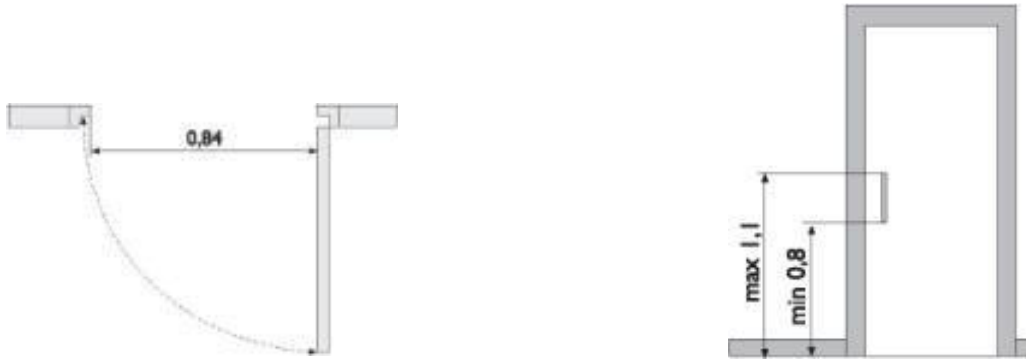
Figur 2: Fritt passagemått för entrédörrar och andra dörrar    Figur 3: Utformning av handtag (Bygg ikapp, 2008)

fria bredden mellan väggarna bör vara 1,30 m. För att en rullstol ska kunna genomföra en fullständig vändning, 360 grader, kan det generellt sägas att en bredd på 1,50 m alltid bör eftersträvas vid utformning av bostadsentréer. Dörrhandtaget ska placeras så att det kan användas av både rullstolsburna och personer utan några funktionshinder. Handtaget har en rekommenderad höjd ovan golv på 0,80 m (Figur 2).

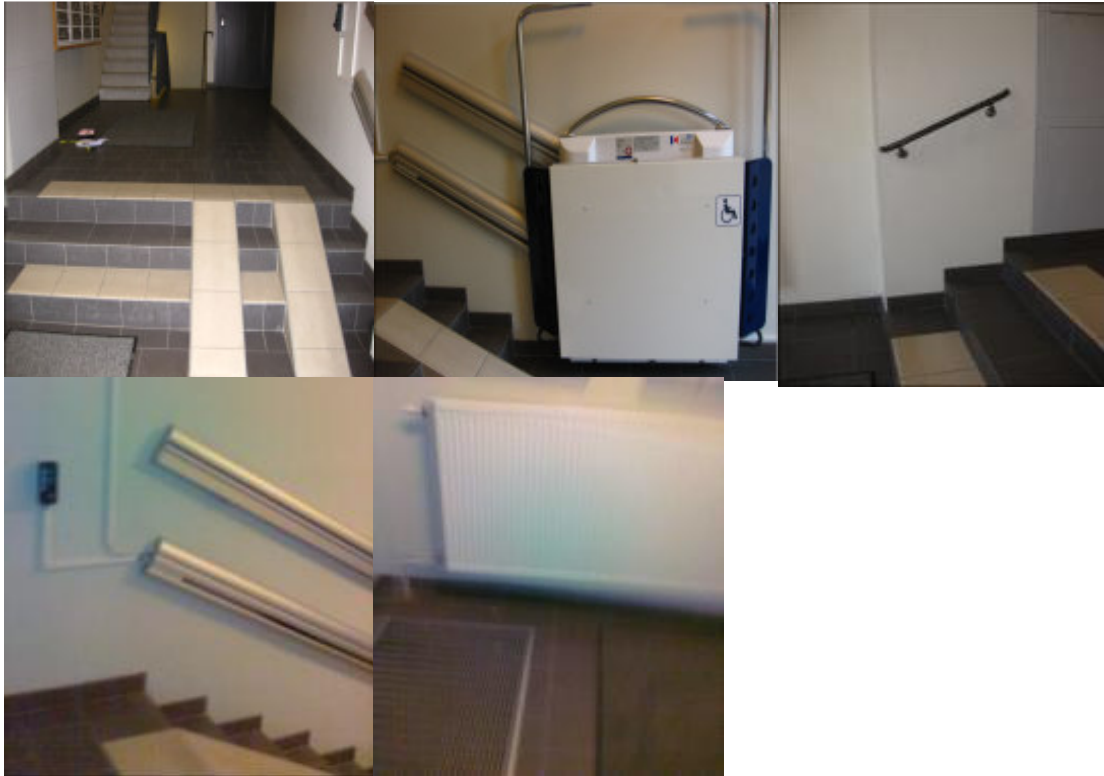
Figur 16: Exempel 11-15

Stora glasdörrar med grågrön metallram och grå fasadväggen utgör någon slags kontrast markering men är dock inte så tydligt att det är tillräckligt för synskadade och de med nedsatt kognitivförmåga (Figur 17 ). Det saknas klimatskydd med antingen tak eller balkong från ovanstående lägenheter i båda portar vilket ses som en brist. Skrapgaller är i dagsläget nedsänkta och innebär därmed inte något hinder eller snubbelrisk för de boende i fastigheterna, men dörmattor är inte infällda utan ligger på golvytan och utgör snubbelrisk och hinder för manövrering med rullstol och rollator.

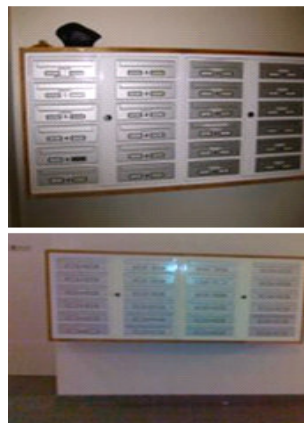
Figur 18: Posthantering

Posthantering är löst med postboxar på väggen med höjdmått 0,77 m och 0,75 m från golvet (**Error! Reference source not found.**). De flesta postfacken är för höga för att kunna nås av någon som är rullbunden dvs. facken är placerade på en höjd ovanför 0,8 m, utom facken i första raden som håller en höjd på ca 0,8m ovanför golvnivån.

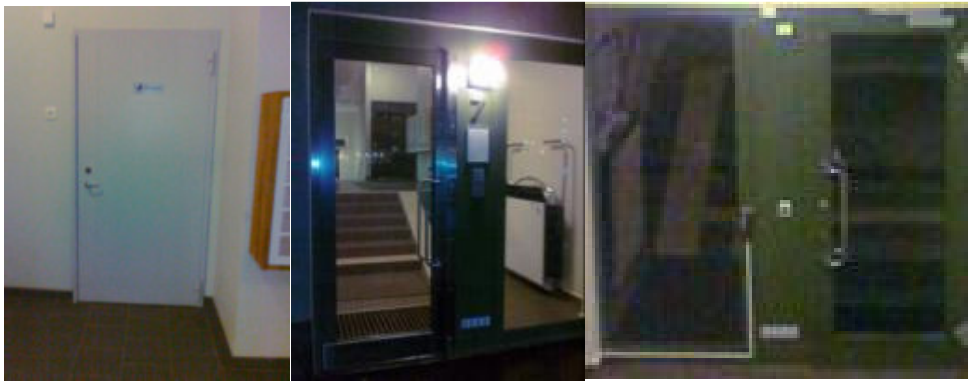
Figur 19: Exempel 16-18

Båda slagdörrarna har fria passagemått på 1,1 m, men utan markering av svepytan på golvet. Detta hade kunnat förklara dörrbladens öppningar för personer med nedsatt synförmåga (Figur 19, Exempel 16,18). Övriga dörrar, i samtliga fall slagdörrar, har fria passagemåtten på 1 m när dörren är öppen 90 grader. Dörrarna är målade i vitt vilket skapar en mycket svag kontrast mot de omgivande väggarna, något som kan vara ett problem för personer med synhandikapp (Figur 19, Exempel 16). En dörr leder till ett förrådsrum och andra dörren leder till ett barnvagnsrum. De vita dörrarna till förrådsrummet kan utgöra ett hinder för synskadade eller de med nedsatt kognitivförmåga.

Entrédörrar har vertikala handtag långa 0,88 m och placerade 0,73 m från golvytan vilket är tillräckligt för att kunna nås av människor med funktionshinder (Figur 19, Exempel:18).

Entrédörrar saknar markering i glaspartierna. I båda dörrar är höjden på glasytor ca 2 m med måtten på 0,2 m från golv till glas (Figur 20; Figur 19, Exempel:18). Entrédörrar har kodlås med dosans under- och överkant på ett avstånd på 1,33 m – 1,40 m vilket är högre än rekommenderad höjd på 0,8 m enligt BBR. Trösklar i både entrédörrar är 2 cm och monterade med metallist (**Error! Reference source not found.**).

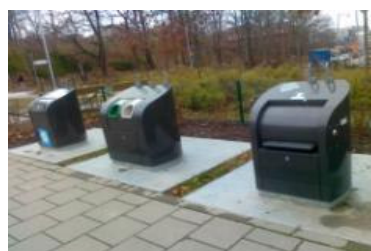
Figur 27: Sopphantering

Fastigheten saknar sopphantering i direkt anslutning till entrén (Figur ). Den ligger på ett avstånd på cirka 25 m från den ena entrén, Örnbergsvägen 9. Inkasten sitter 0,45 m och 0,69 m från marken. Lockar är lätta att öppna. En lock var låst. Det finns dessutom bara några meter från den entrén en dörr till ett källsorteringsrum.

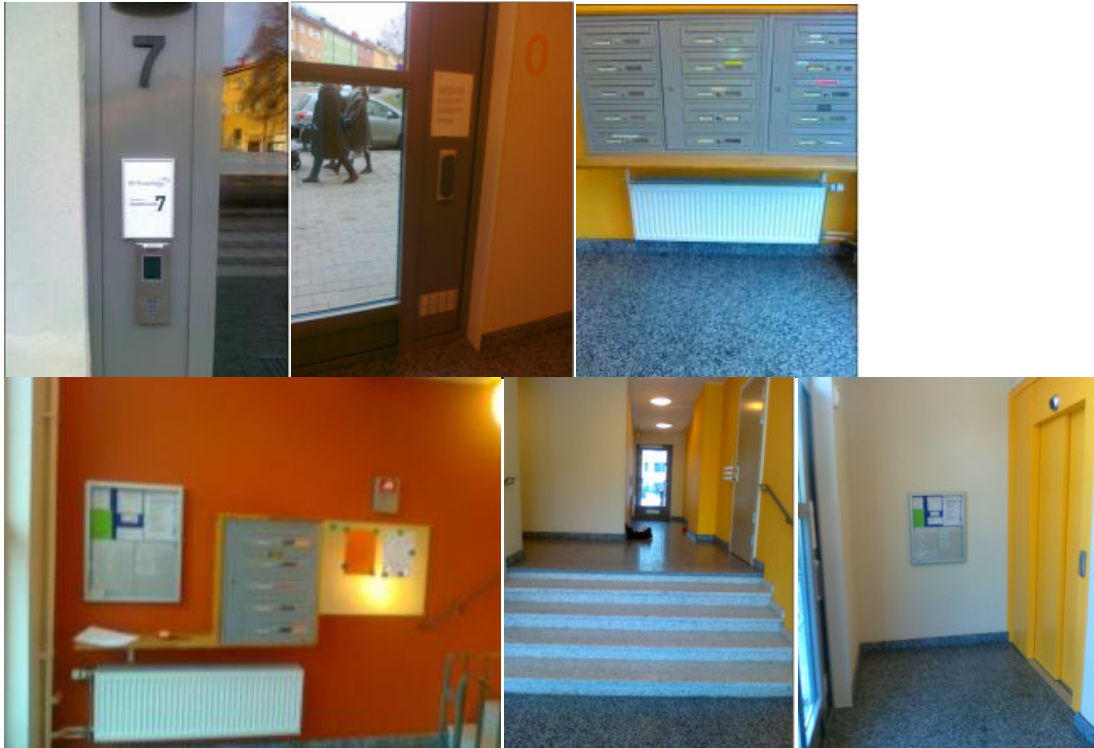
Figur 28: Exempel 21-26

Ytan innanför entrédörrar är tillräckligt stor för att medge vändning med rollator eller rullstol (1,65x1,65 m vändyta för 180 graders vändning), men direkt framför hissen på Örnbergsvägen 7 är vändyta bara 1,5 m (Figur 28, Exempel 26). Det finns en nivåskillnad med 4 trappsteg som tar upp en höjdskillnad på ca 0,67 m. Den här trappan kan dock inte betraktas som ett hinder, eftersom hissen även går ned till den lägre nivån. Första och sista trappsteg i bägge dessa trappor saknar kontrastmarkering. Däremot har trappan som helhet kontrastmarkerats i ljusare färg mot mörkare golvytor (Figur 28, Exempel 25).

Entréerna har stora glasdörrar med en metallram i grå färgton, som kontrasterar mot en fasadvägg i vitt. Färgsättningen ger annars inte så tydliga kontrastmarkering för synskadade eller personer med nedsatt kognitivförmåga. Skrapgaller saknas, och dörmattorna är inte infällda utan ligger direkt på golvytan. De kan utgöra ett hinder för manövrering med rullstol och rollator. En postbox är upphängd på väggen i den ena entrén med en underkantshöjd på 0,83 m, och överkanten på de övre postfacken på en höjd på 1,54 m ovanför golvet. I den andra entrén finns det två postboxar upphängda på olika ställen på väggen med under- och överkant 0,82/1,58 m och 0,82/1,54 m från golvytan. Det framgår tydligt att postfacken som är högre än 0,8 cm är oåtkomliga för rullstolsbundna och därmed utgör ett hinder. (Figur 28, Exempel: 23,24)

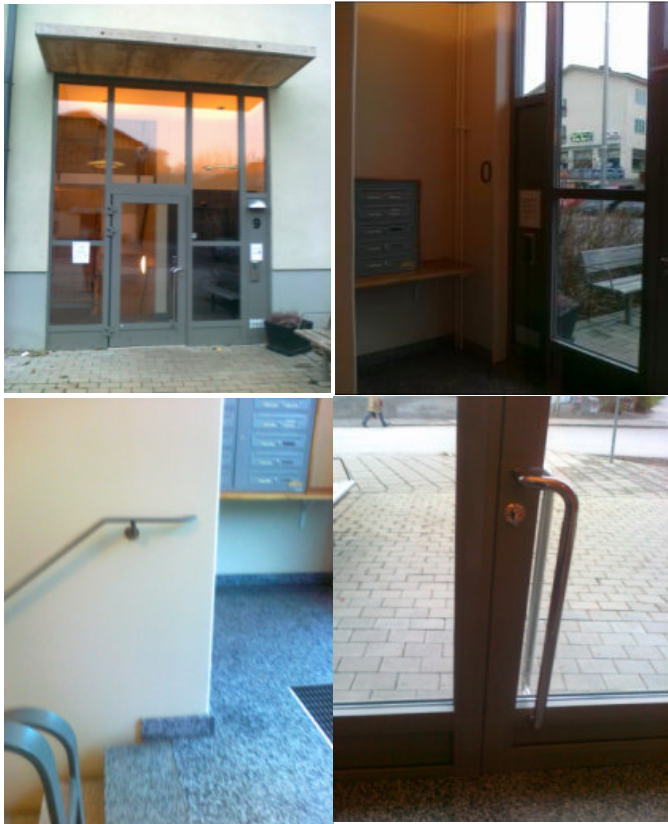
Figur 29: Exempel 27 - 30

Båda slagentrédörrar har fria passagemått på 1,1 m utan markering av svepytan på golvet. De övriga dörrar (slagdörrar till lägenheter) som finns i dessa entréer har fria passagemåttet på 0,93 m när de är öppna 90 grader. Dörrar, förutom entrédörrar är målade i vitt vilket utgör en liten kontrast mot de omgivande gulfärgade väggarna. Detta kan vara till hjälp för synskadade eller de med nedsatt kognitivförmåga för orientering.

Korridor mot innergården är 1,43 m bredd och 4,2 m lång vilket är inte anpassad för rullstolsmanövrering enligt BBR. Dörren är 0,97 m bredd med friyta bredvid är 0,34 m istället 0,7 m. Se ett exempel på utformningen i Figur 8, Exempel 6 i teoridelen.

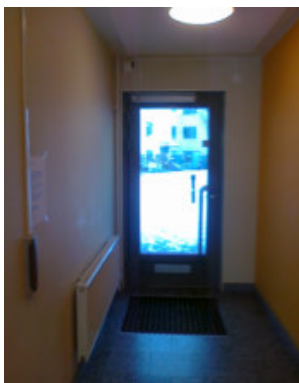
Figur 29: Innergård dörr

Entrédörrar och dörren mot innergård har automatisk dörröppnare som är markerade med en annan färg, svart och vit, (Figur ; Figur 30, Exempel 38). Den automatiska dörröppnaren till innergårdsdörren är placerad ca 1,14 m från golvet. Detta är för högt för att kunna fungera för en person som sitter i en rullstol. Dessutom är öppnaren placera 2,57 m från dörren, vilket skapar ett för långt avstånd enligt BBR (Figur ). Det är mycket troligt att dörren hinner stängas innan en person med ett funktionshinder hinner passera avståndet och genom dörren. För att hindra att dörren stängs när någon passerar bör en censor installeras. Detta saknas i bägge entréerna.

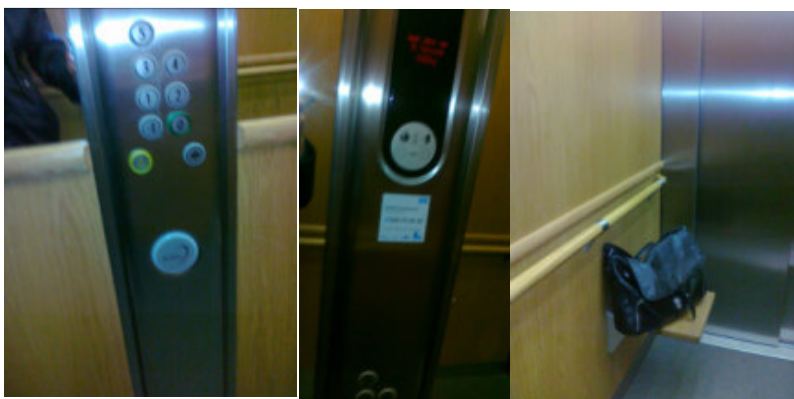
Figur 32: Utformning av hisskorg (Exempel 33-35)

Det finns en hiss i varje entré anpassad för utomhusrullstolar. Golvytan är 1,1 x 2,1 m. Skjuddörr har fripassagemått 0,9 m. Anropsknappen utanför hissen är 1,1 m från golvet. Hisspanelen inne i hisskorgen är placerad med underkant på en höjd av 0,86 m (överkant 1,1 m) från golvet i den ena entrén. I den andra entrén är motsvarande mått 0,85 m och 1,1 m vilket är i linje med rekommendationer i BBR. Alla knappar på hisspanelen är placerade inom ett höjdiintervall på 0,9-1,1 m vilket gör att de kan nås av personer med funktionshinder och som använder rullstol, (Figur , Exempel 33). Anropsknappen inne i hisskorgen är markerad med annan färg. En larmknapp finns också på hisspanelen, också den i en annan färg och symbol. Ledstången som är 0,88 m från golvet, men bara på ena sidan av hissväggen. Den allmänna rekommendationen innebär att bågge sidor runt trappan bör ha ledstång. Väggar, golv och hissdörrar framträder tydligt i kontrasterade färger mot omgivningen och de har mot varandra kontrasterade färger. Hissdörrarna har en grå färgton som kontrasterar mot omgivande vita väggar. Hissväggar var beklädda med träpanel, golv i vitt plastmaterial. Akustisk och optisk signal som meddelar att hissen kommer finns vilket underlättar användning för de som har nedsatt synförmåga. Det finns också röststyrning av hissen.
