# En skolgård för alla och envar?

om tillgänglighet i utemiljön i Stockholms skolor före och efter 2010

Fallstudien är en del av seminariekursen Universal design på KTH Arkitekturskola.

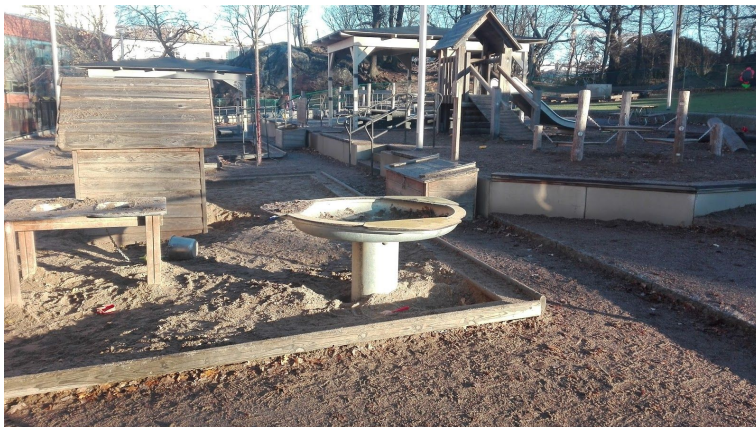
Illustration 1. Sickla udde skola.

Två zoner var otillgängliga pga nivåskillnader som inte överbyggdes med hjälp av ramp. En på grund av att den utgjordes av en brant slänt med gummimaterial och en rutschkana vilka inte var lämpade för rullstol.

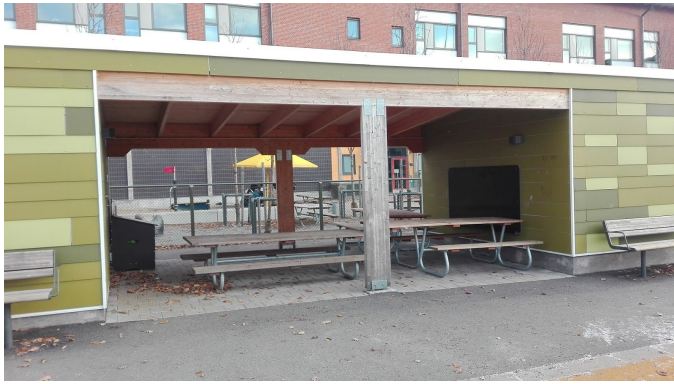
Illustration 1. (Mariehällsskolan)

Totalt fanns det endast fem stycken solskydd på skolgårdarna, samtliga skolor hade minst ett. Tre av dessa var otillgängliga. Ett positivt exempel på tillgängligt solskydd som också var en trygg zon och rymlig reträttplats fanns på Mariehällsskolan (ill. 1).

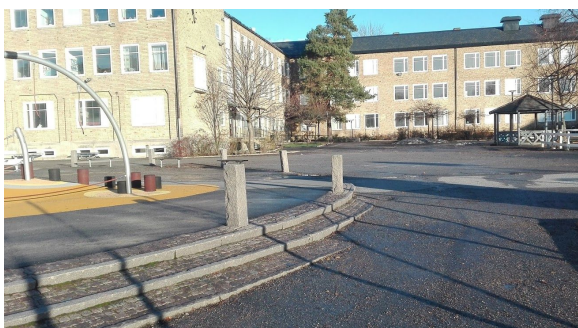
Illustration 4. (Årstaskolan)

Samtliga skolor förutom Årstaskolan hade gångytor med jämna markmaterial. Årstaskolan hade på flera håll ojämn asfalt eller icke utjämnade kanter mellan asfalt och områden med grus och gräs. Det tycktes bero på dåligt underhållen yta och såg ut att göra en del av gården svårare att använda som rullstolsburen eller med nedsatt synförmåga.

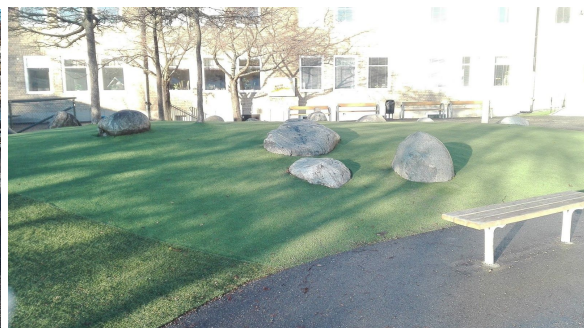
Illustration 3. (Årstaskolan)

Jag fann ett exempel på tillgängliggjord kuperad yta. Den var en del av Årstaskolans nybyggda skolgårdsyta, ombyggd efter 2010, där man hade bevarat nivåskillnaderna på ytan samtidigt som den var tillgänglig. Detta genom att ta upp höjden med en trappa på ena delen och ha en kantfri plan övergång på den andra (ill. 2). Likaså tillgängliggjordes en sluttning med hjälp av en kantfri gummi och sluttning som var lagom brant för en rullstol att ta sig upp på (ill. 3).

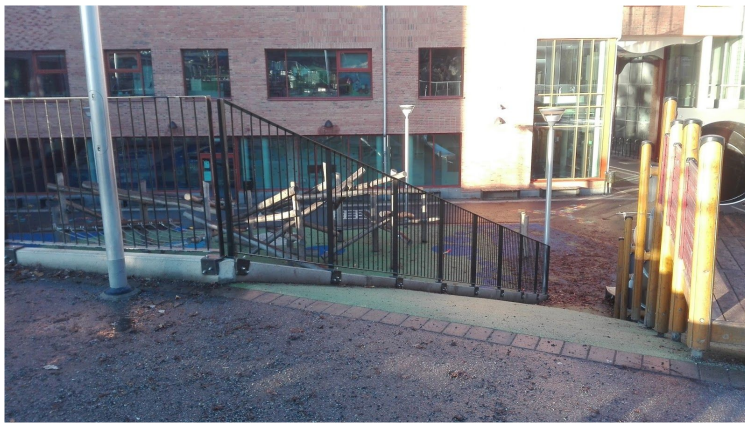
Illustration 4. (Sickla udde skola)

I ett annat fall saknades en kant där det borde ha funnits en för att undvika fallrisk. (Ill.4).

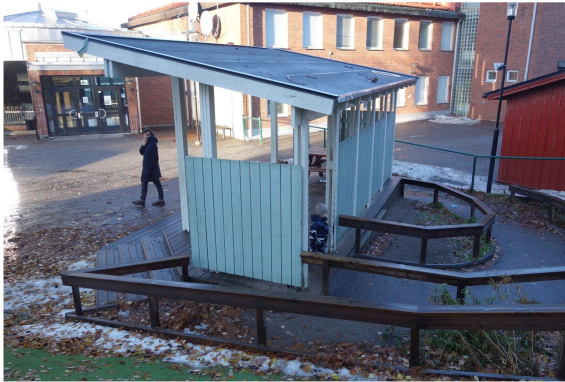
Illustration 7. (Årstadalskolan)

Ett exempel på väl utformad ramp hittade jag på Årstadalskolan i form av en uppgång till en scen. Den passade väl in i sitt sammanhang och var mycket yteffektiv (ill. 7).

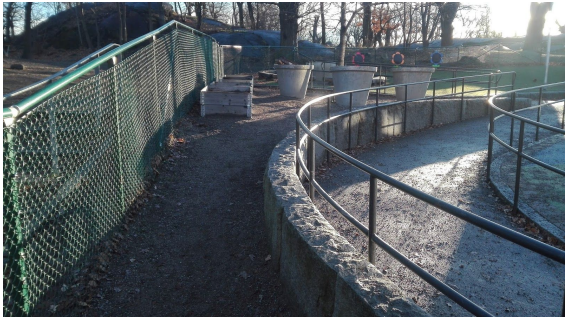
Illustration 8. (Sickla udde skola)

Trapporna på Sickla udde skola och Årstadalskolan levde väl upp till kriterierna i HIN 3 med såväl ledstänger på bägge sidor, kontrasterande färg i början och slut, en bredd över 1,5 m och avåkningsskydd. Mariehällsskolan hade endast en trappa och denna följde regelverket förutom i fråga om kontrastmarkering. Årstadalskolan hade trappor och ramper till nästan samtliga entréer på skolan vilket stärker tesen att en äldre skolbyggnad som denna (byggd 1940<sup>31</sup>) inte var ritad efter samma tillgänglighetsregler som idag. Ramperna tycktes ha tillkommit vid olika tidpunkter då de tydligt skiljde sig åt i utseende liksom i grad av regel efterföljande. Majoriteten levde upp till reglerna i HIN 3 och de brister som syntes var ledstänger och kontrastmarkeringar samt avstånd till dörren där det tycktes finnas risk för att få dörren på sig i brist på tillräckligt manövreringsutrymme.
