# ReadModifyWrite-problemet

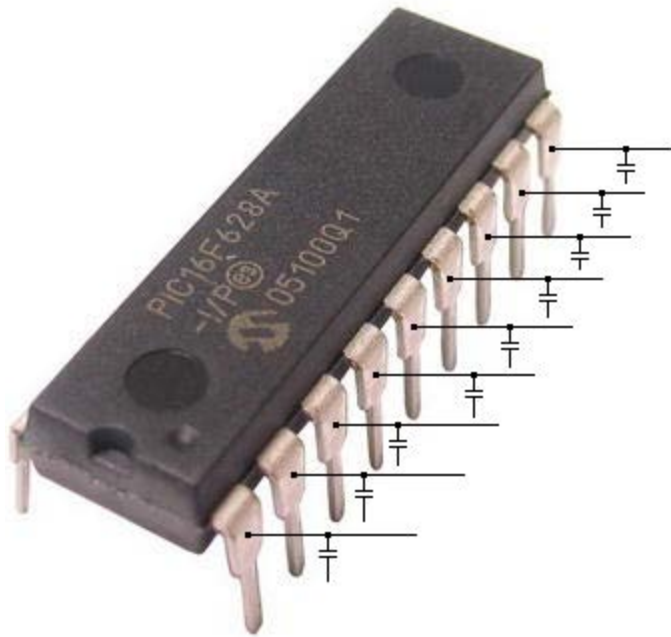
# Alla ledare har en viss kapacitans mot jord

PIC-processorns pinnar och det som anslutits till dem har en kapacitans mot jord.

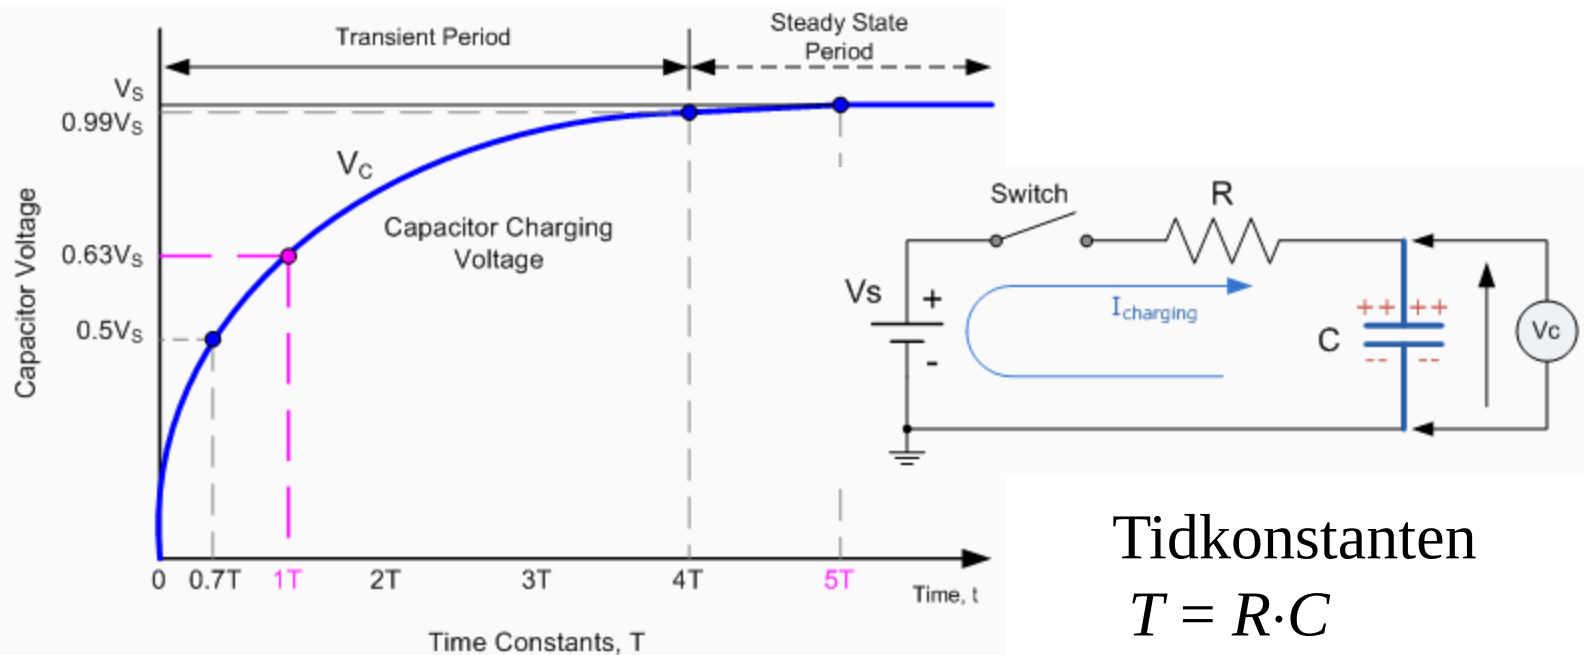
# Lite Ellära, uppladdning av kondensator

Att ladda upp en kondensator tar tid, en pinne som ska bli "1" blir det först efter en viss fördröjning.

Denna fördröjning kan vara *längre* än tiden till nästa instruktion (1 $\mu$ s mellan instruktioner vid 4 MHz klocka)!
