# Tillståndskontroll Avloppsledning

Tommy Giertz

# TV-inspektion

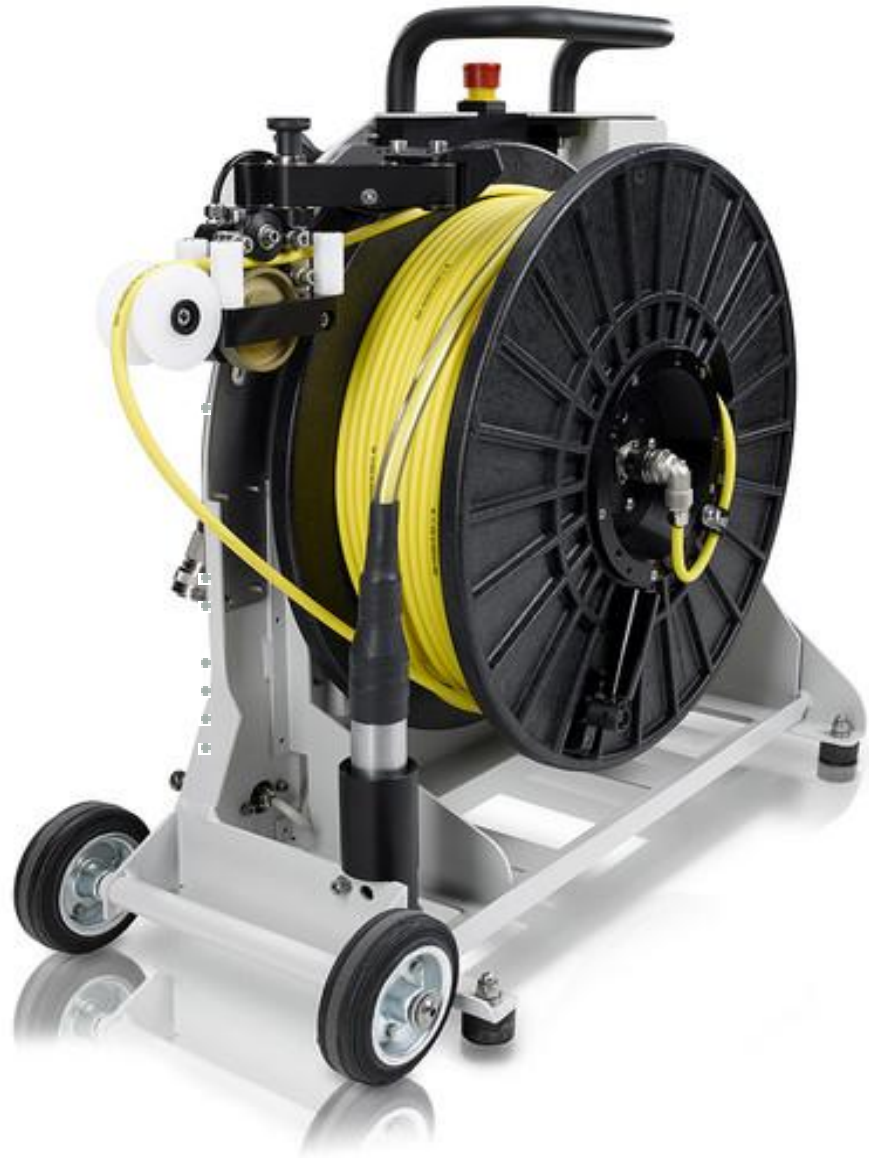
Camera cable max. 200 m (660 ft.)  
cable type: 524/11; Kevlar pull relief  
with high reserve load capacity; PUR  
sheath, resistant to usual constituents  
of municipal wastewater,  
pressurewatertight connector  
Cable equalising amplifier  
Width / height / depth: 310 / 610 / 670 mm  
(12.21 / 24.03 / 26.4 in.)  
Weight with 180 m (580 ft.) of cable: 31 kg  
Length measurement in dm and feet  
Adjustable cable guide device  
Emergency stop switch

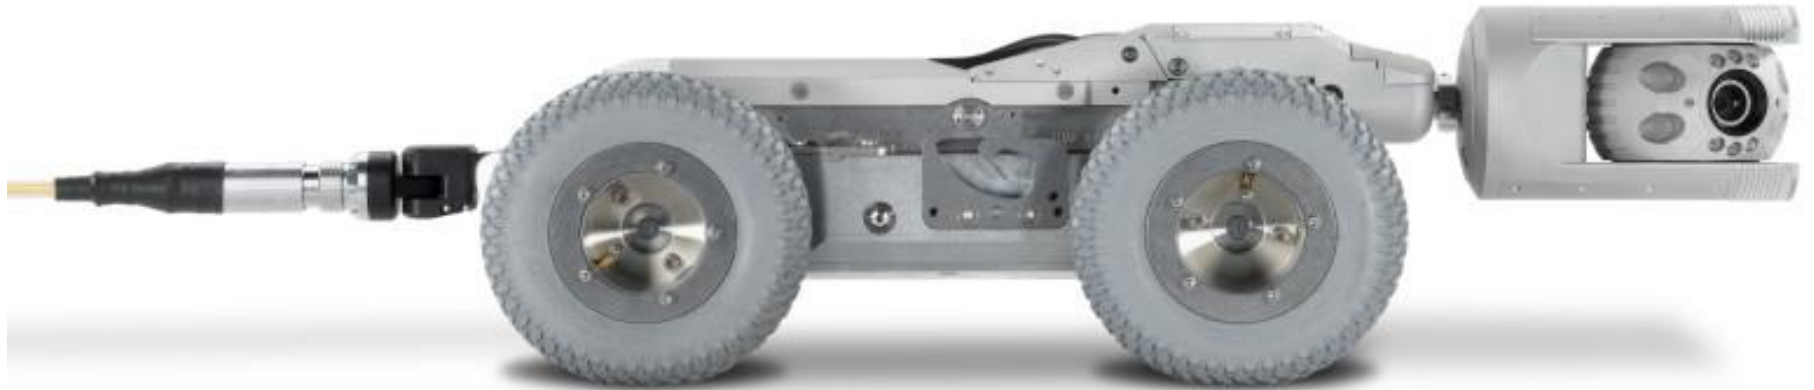
#### **System Technical Data**

For 225 mm (9") pipes upwards  
Continuously adjustable speed  
Electrically adjustable camera lift device  
Fast reverse movement  
Folding plug, displaceable in two  
axes (horizontal / vertical)  
Length / width / height:  
675 mm / 130 mm / 160 mm  
Weight: 33 kg  
(up to 50 kg, with additional options)  
Protection class / test pressure: IP 68 / 1 bar  
Pressure-monitoring with LCD indicator  
and acoustic alarm

Inclinometer system  
Temperature measurement  
Additional weights  
Various wheel sets  
Pneumatic tyres  
Camera tractor extension for  
large profiles

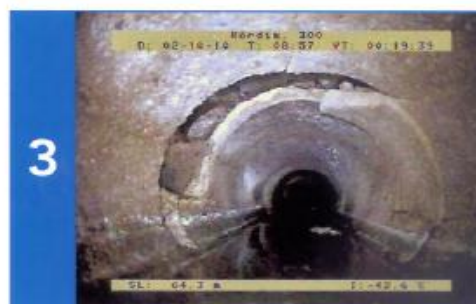
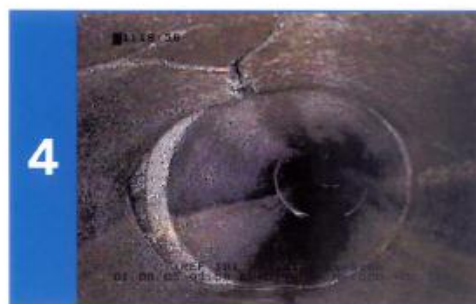
Rörbrott innebär att rörbitar är ur läge eller saknas. Kollaps innebär att rörets tvärsnitt har förändrats, dvs. röret hålls endast uppe med stöd av kringfyllning.

1. Används ej.
2. Brott – Rörbitar ur läge men har ej ramlat bort.
3. Saknas – Rörbitar saknas från rörväggen.
4. Kollaps – Rörets tvärsnitt har förändrats/rasat samman.

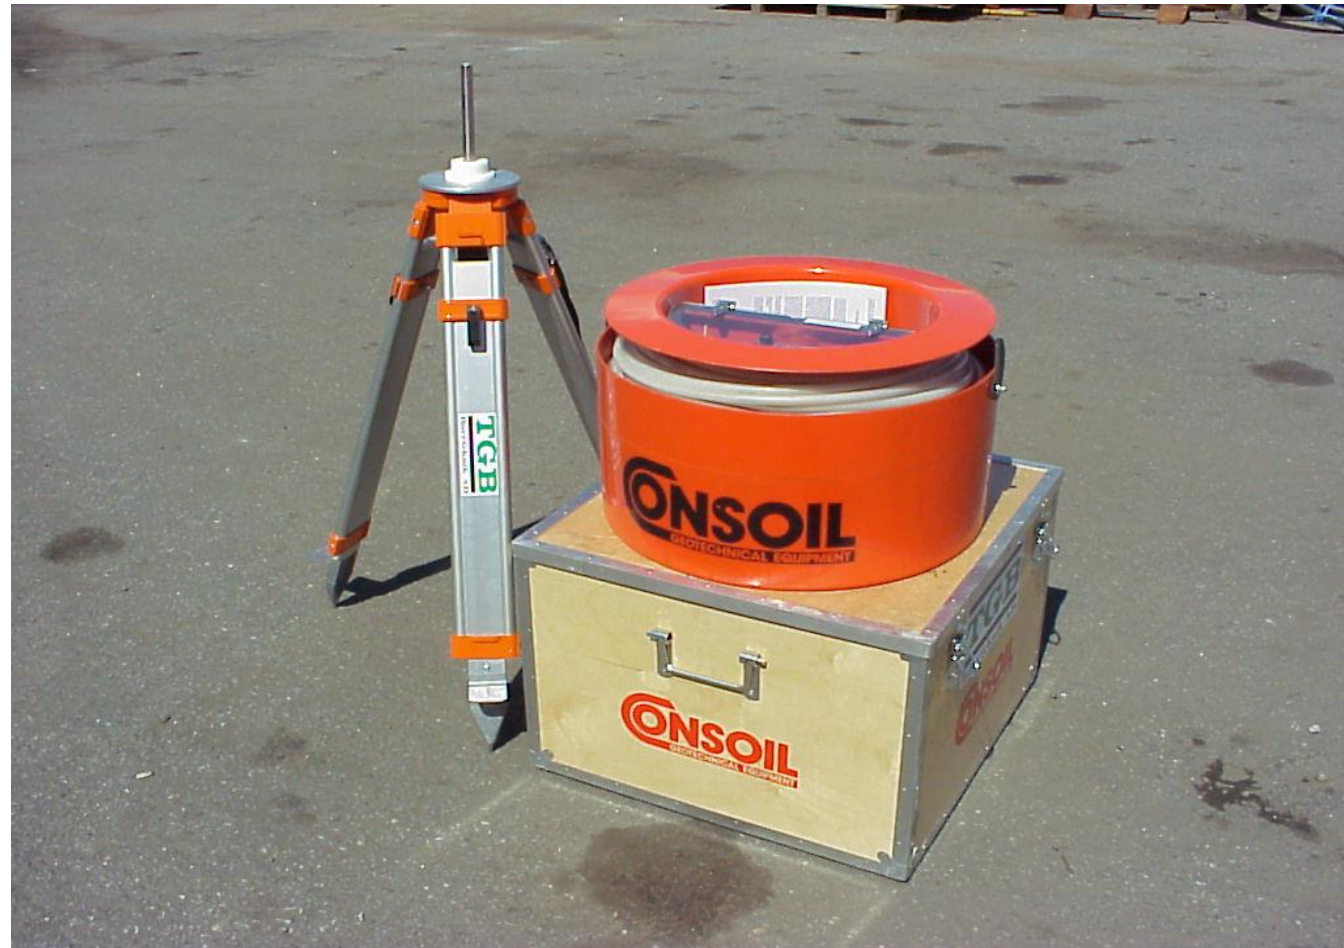
## Consoil

Consoil är hydrostatiskt instrument och består av ett instrument och en vattenslang. Längst fram på slangen sitter det en sond som man för in i ledningen. Vätskan längst fram i sonden ger olika tryck på olika nivåer. Instrumentet ger höjden vid varje mätpunkt.
