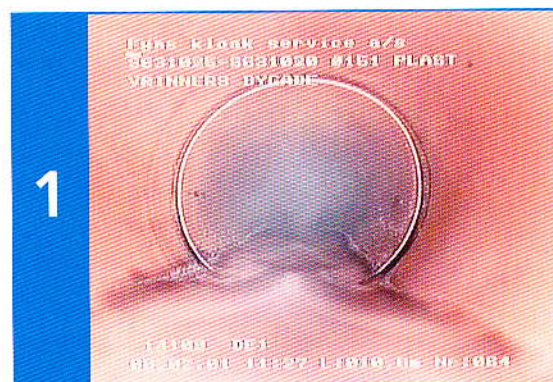
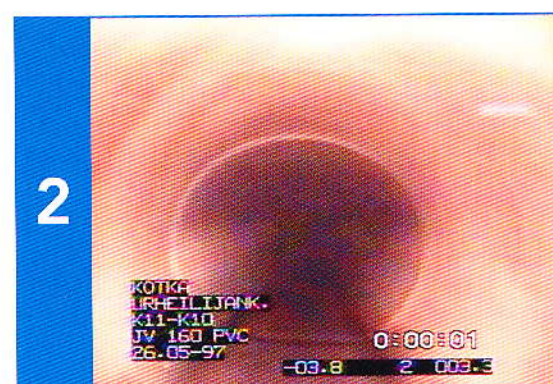
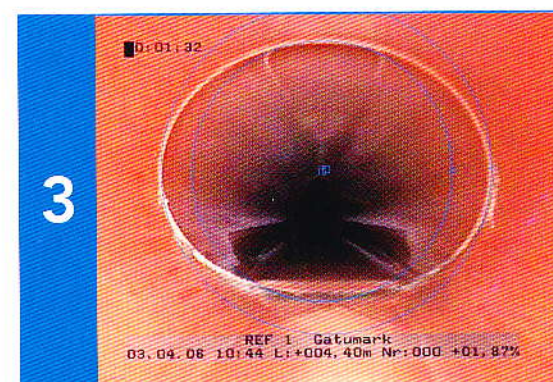
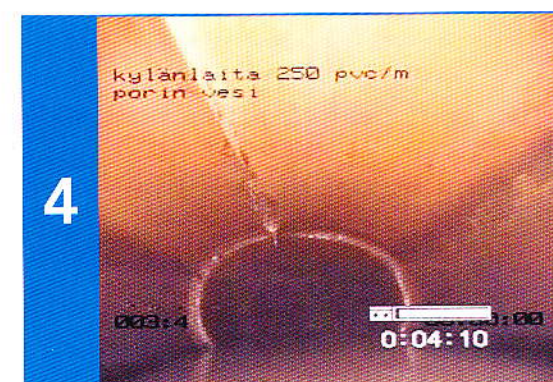
Rörtvärsnittet har blivit deformerat.

VERTI	Vertikal – den invändiga höjden är reducerad
HORIS	Horisontal – den invändiga bredden är reducerad
PUNKT	Punktdeformation

Deformationen uttrycks som procentuell förändring av rörtvärsnittet. Koden får bara användas för flexibla rör. Om orsaken till deformationen är tydlig skall den anges under *Kommentar*.

Exempel på olika typer av deformation:

Horisontal

Punkt

Vertikal

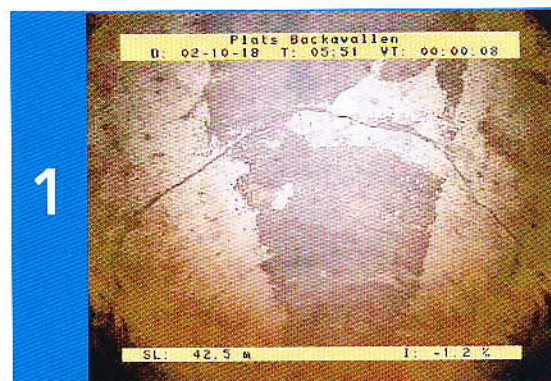
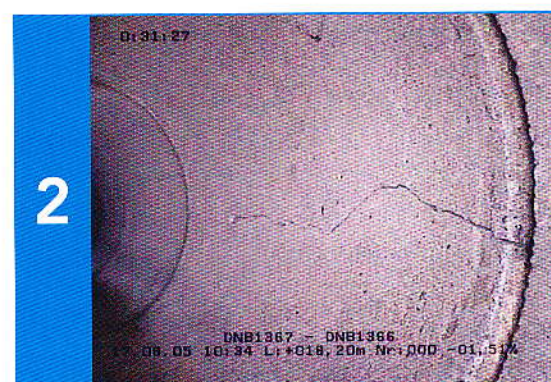
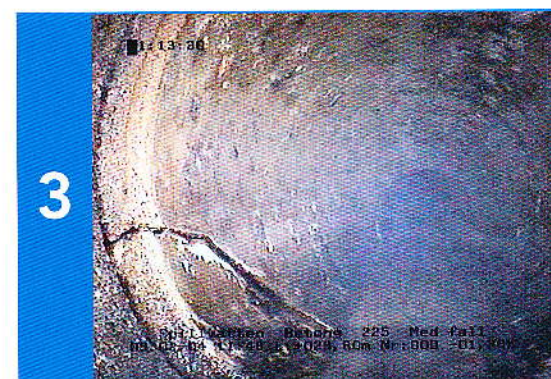
En eller flera sprickor är synlig på rörväggen men rörtvårnsnittet är oförändrat och alla delar är fortfarande på plats.

1. Ytsprickor.
2. Ej öppen spricka.
3. Öppen spricka.
4. Används ej.

LÄNGS	Längsgående
CIRK	Cirkulär
KOMPL	Komplex – en observation som ej kan beskrivas som enbart längsgående eller cirkulär

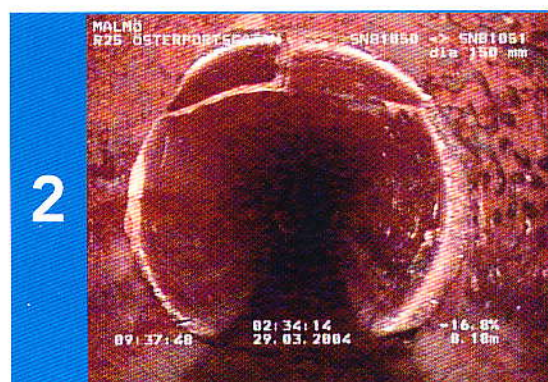
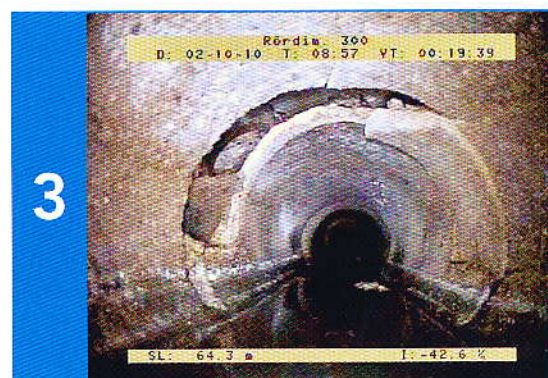
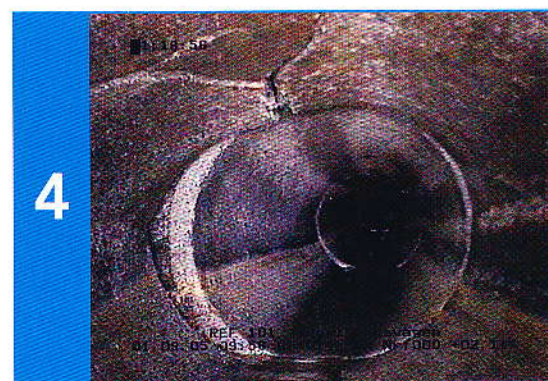
Rörbrott innebär att rörbitar är ur läge eller saknas. Kollaps innebär att rörets tvärsnitt har förändrats, dvs. röret hålls endast uppe med stöd av kringfyllning.

1. Används ej.
2. Brott – Rörbitar ur läge men har ej ramlat bort.
3. Saknas – Rörbitar saknas från rörväggen.
4. Kollaps – Rörets tvärsnitt har förändrats/rasat samman.

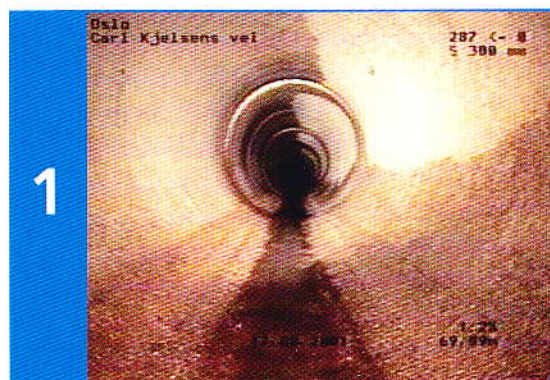
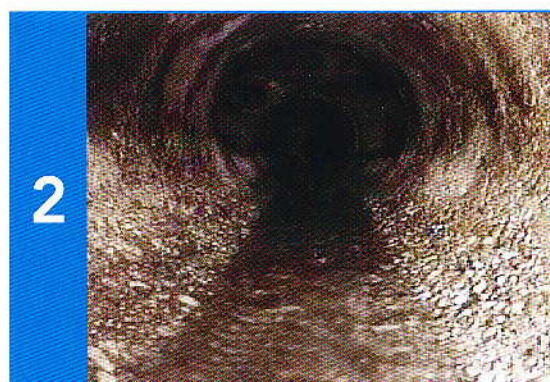
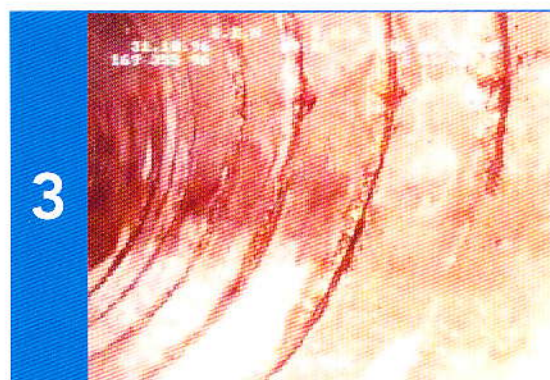
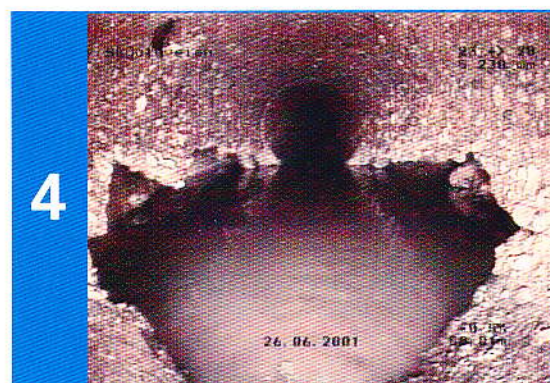
Rörväggen har skadats av korrosiva ämnen eller av mekanisk påverkan.

1. Ökad ytråhet.
2. ■ Betong: Synligt ballastmaterial eller flisa borta.
 - Lerrör: Glaseringen borta.
 - Gjutjärn: Mindre rostangrepp.
 - Tegelkylvert: Ytångrepp på murverket.
3. ■ Betong: Ballastmaterial saknas eller synlig armering.
 - Gjutjärn: Utbredda rostangrepp.
 - Porösa murverk eller fogningen saknas.
4. Rörväggen helt uppfränt så att del av rörvägg saknas.

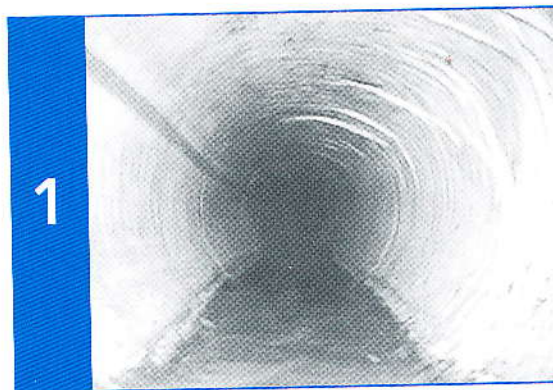
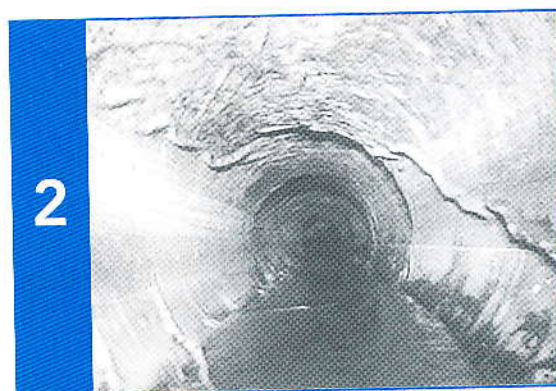
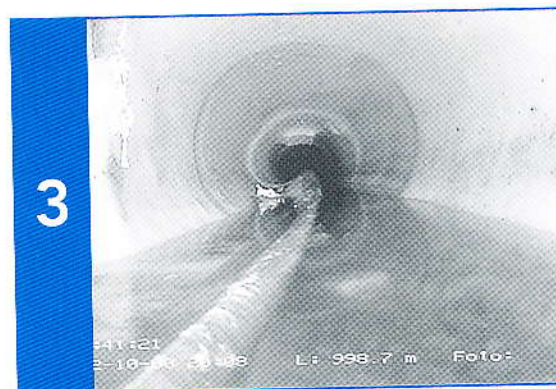
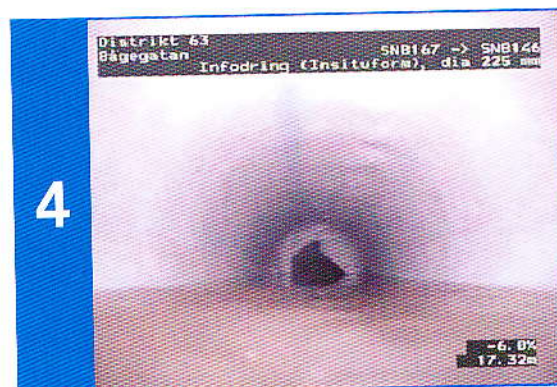
Ett produktionsfel har uppstått vid tillverkningen av röret eller vid installationen, exempelvis gjutfel i betongrör, veck på flexibla foder eller svetsfel för PE-rör.

För betongrör kan gjutfel visas som att betongens finmaterial är borta och en ansamling av stenar syns på rörväggen. Om felet är genomgående i rörväggen kan det samtidigt även förekomma utfällning och inläckage.

Fel vid installation av flexibla foder kan visa sig som missfärgning, veck, blåsor eller lös innerfolie. Veck mäts som reduktion av tvärsnittsarea. Övriga mäts i timmar. Ett intervall på 2 timmar motsvarar 2/12 (60°) av rörtvärsnittets omkrets och 6 timmar motsvarar halva rörtvärsnittets omkrets (180°).

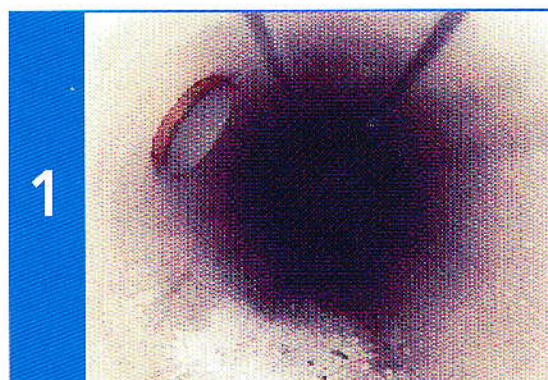
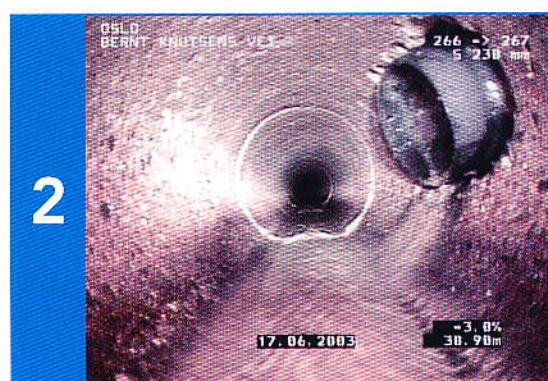
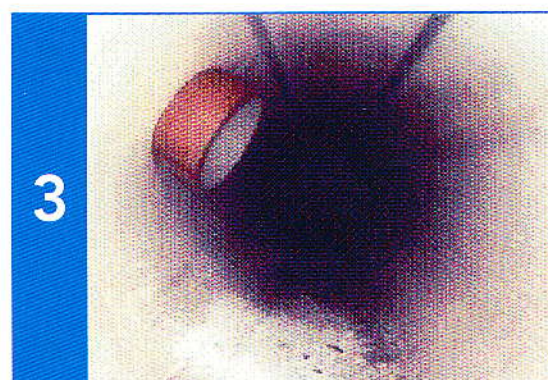
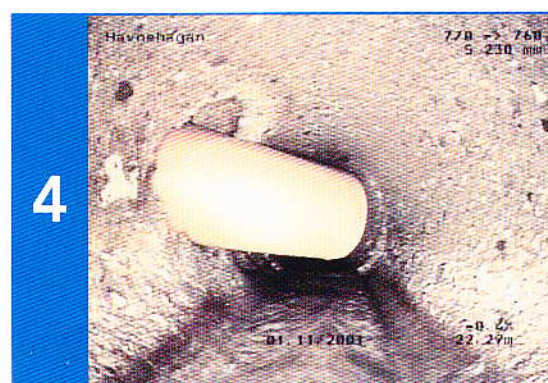
Ett anslutande rör sticker in i ledningen och orsakar en reduktion av tvärsnittsarean.

1. Anslutande rör tränger in mindre än 5 % av rörets diameter.
2. Anslutande rör tränger in mellan 5–15 % av rörets diameter.
3. Anslutande rör tränger in mellan 15–30 % av rörets diameter.
4. Anslutande rör tränger in mer än 30 % av rörets diameter.

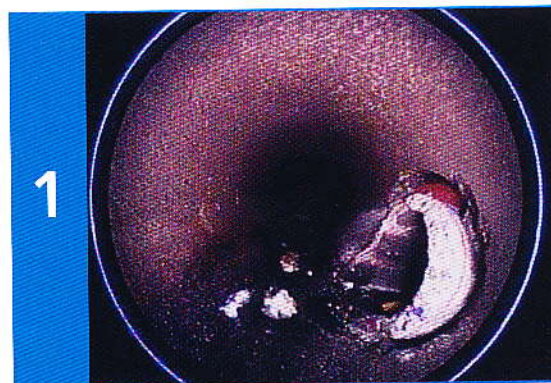
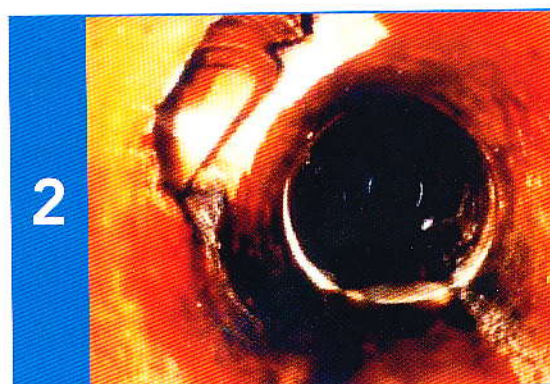
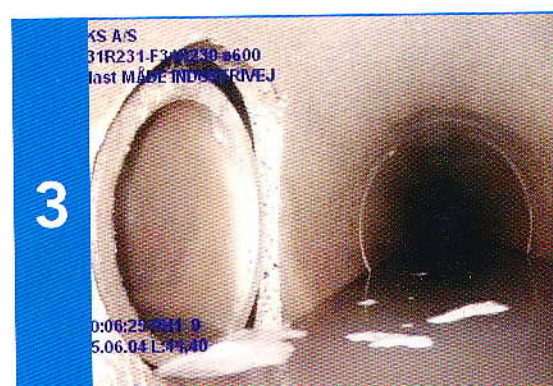
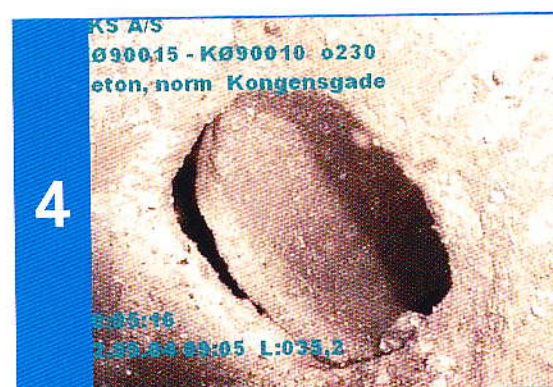
En servis ansluter på felaktigt sätt till huvudledningen.

1. Felaktigt läge i anslutande ledning, exempelvis bakfall i anslutande ledning, servisen ansluter för lågt, dvs. under huvudledningens centrumlinje.
2. Flödet från anslutande ledning leds mot flödesriktningen i huvudledningen.
3. Det är delvis öppet mot kringfyllningen mellan anslutande ledning och huvudledning.
4. Det är helt öppet mot kringfyllningen mellan anslutande ledning och huvudledning.

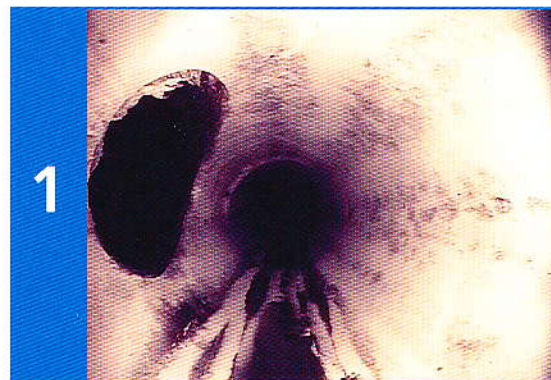
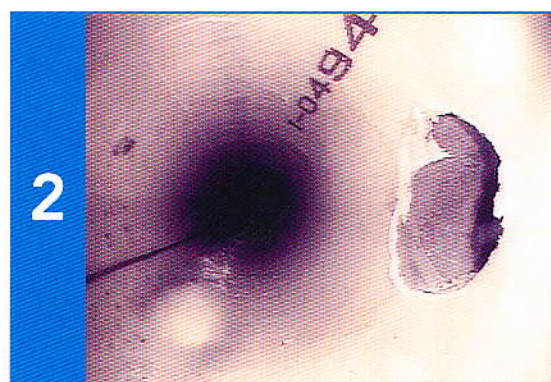
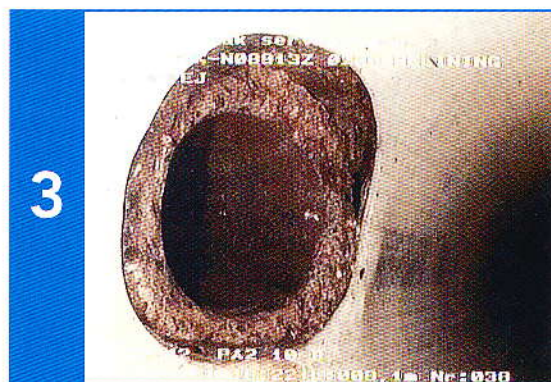
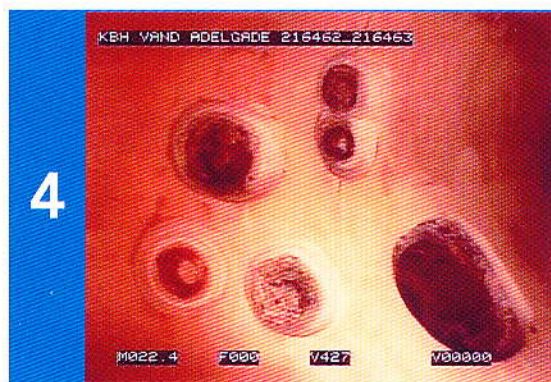
En skada har uppstått vid återöppning av en renoverad ledning. Återöppningen har utförts med hjälp av ett fräsverktyg placerad inne i huvudledningen.

1. ■ Servis helt öppnad men ojämnt samt hängande trådliknande restmaterial.
 - Uppfräsningen är större än den anslutande ledningens inre dimension men mindre än den utvändiga dimensionen (inhuggen, anborrad) eller upp till 10 mm större än servsens inre diameter (grenrör).
2. ■ Servis ej helt öppnad i övre halvan av tvärsnittet, dock ej mer än 10 mm avvikelse.
 - Revor i servsens rörmaterial.
3. ■ Servis ej helt öppnad i nedre halvan av tvärsnittet, dock ej mer än 10 mm avvikelse.
 - Servis ej helt öppnad i övre halvan av tvärsnittet, mer än 10 mm avvikelse.
 - Uppfräsningen är större än den anslutande ledningens utvändiga dimension.
4. ■ Servis ej helt öppnad i nedre halvan av tvärsnittet, mer än 10 mm avvikelse.
 - Hål fräst i servsens rörmaterial.
 - Fräsning bredvid servisen (felfräsning).

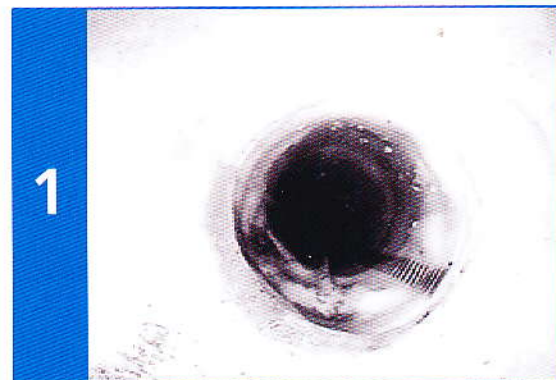
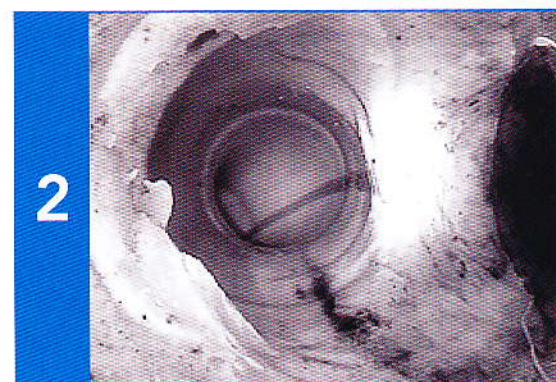
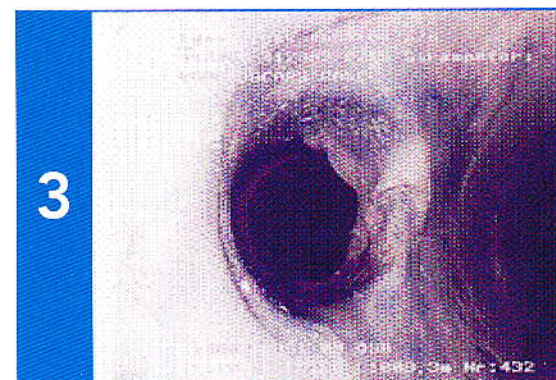
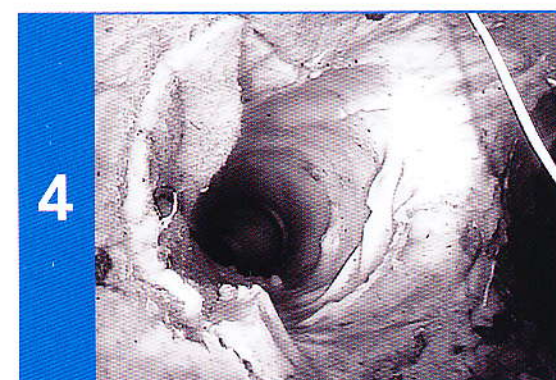
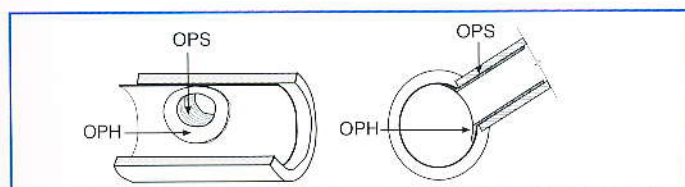
DEA Defekt övergångsprofil i anslutning Rölfel

Fel på övergångsprofil, exempelvis s.k. "hattprofil", som använts för att renovera en servisanslutning

1. Veck eller överskottsmaterial reducerar huvudledningens eller den anslutande servisen tvärsnittsarea mindre än 5 %.
2. Veck eller överskottsmaterial reducerar huvudledningens eller den anslutande servisen tvärsnittsarea mellan 5–15 %.
3. Veck eller överskottsmaterial reducerar huvudledningens eller den anslutande servisen tvärsnittsarea mellan 15–30 %.
4. ■ Veck eller överskottsmaterial reducerar huvudledningens eller den anslutande servisen tvärsnittsarea mer än 30 %.
 - Övergångsprofilen är inte ordentligt fastsatt mot den renoverade huvudledningen.
 - Det är en öppning mellan övergångsprofilen och den renoverade huvudledningen.

Feltypen relateras till huvudledningen och servisledningen fram till den första fogen. Under *Kommentar* skall det specificeras om felet avser OPH (ÖvergångsProfil i Huvudledning) eller OPS (ÖvergångsProfil i Servis). Ej öppnad avser att uppfräsning ej skett i OPS innersta del i servisen. När denna kod används, skall även koden för "Anslutande ledning" anges under *Konstruktion*.

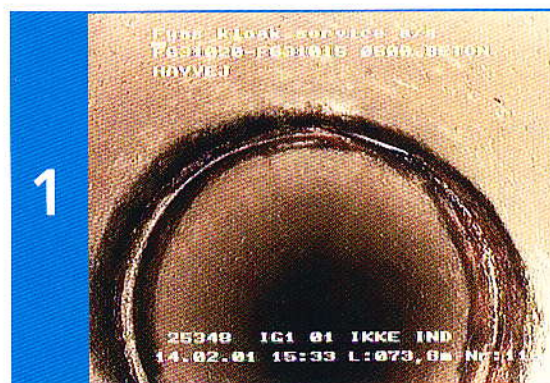
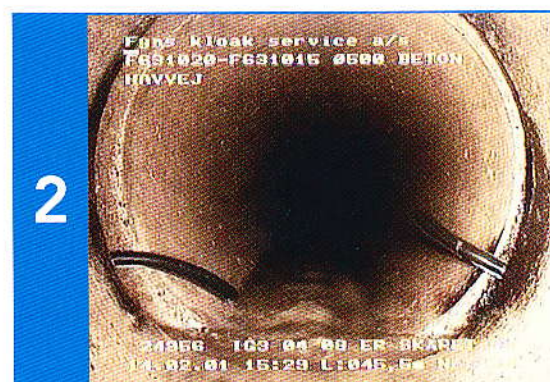
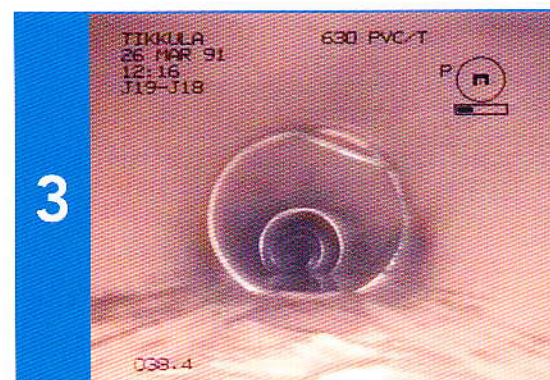
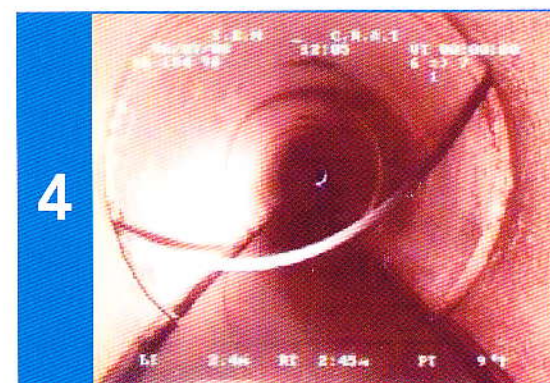
Fogtätning kan observeras inne i ledningen.

1. ■ Tätningsring synligt ur läge, men tränger inte in i röret.
 - Annat tätningsmaterial reducerar tvärsnittsarean mindre än 5 %.
2. ■ Tätningsring trasig.
 - Annat tätningsmaterial reducerar tvärsnittsarean mellan 5–15 %.
3. ■ Ej trasig tätningsring hänger över tvärsnittet – lägsta punkten ovanför rörets centrumlinje.
 - Annat tätningsmaterial reducerar tvärsnittsarean mellan 15–30 %.
4. ■ Ej trasig tätningsring hänger över tvärsnittet – lägsta punkten nedanför rörets centrumlinje.
 - Annat tätningsmaterial reducerar tvärsnittsarean mer än 30 %.

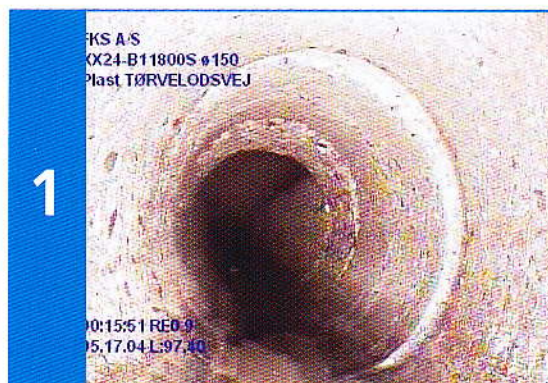
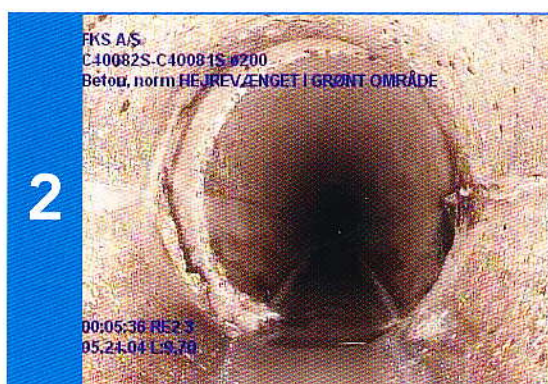
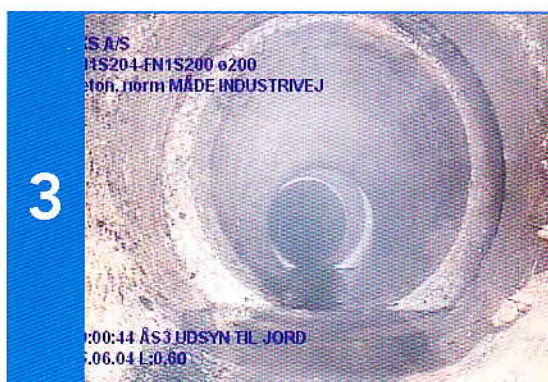
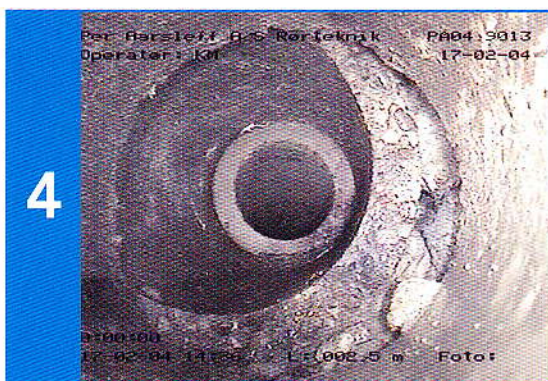
En övergång vid ändring av material, dimension eller tvärsnitt har utförts utan användande av en prefabricerad övergång.

1. En felaktig övergång förändrar tvärsnittsarean mindre än 5 %.
 2. En felaktig övergång, där rören ligger tätt på varandra i vattengången, förändrar tvärsnittsarean mellan 5–15 %.
 3. En felaktig övergång, där rören ej ligger tätt på varandra i vattengången, förändrar tvärsnittsarean mellan 5–15 %.
 4. ■ En felaktig övergång förändrar tvärsnittsarean mer än 15 %.
- Det är en öppning mellan delarna.

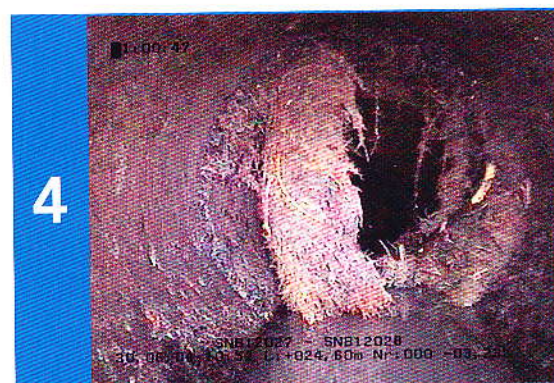
Material är fastsatt på rörväggen beroende på exempelvis utfällning av salter, fettpåbyggnad eller biologisk påväxt.

1. Reduktionen av tvärsnittsarean är 5 % eller mindre.
2. Reduktionen av tvärsnittsarean är mellan 5–15 %.
3. Reduktionen av tvärsnittsarean är mellan 15–30 %.
4. Reduktionen av tvärsnittsarean är mer än 30 %.

UTFÄL	Utfällning (från inträngande grundvatten, t.ex. järn, kalk)
FETT	Fett
PÅVÄX	Avloppshud (biologisk påväxt på rörväggen)
ANNAN	Annan, beskrivs närmare under <i>Kommentar</i> .

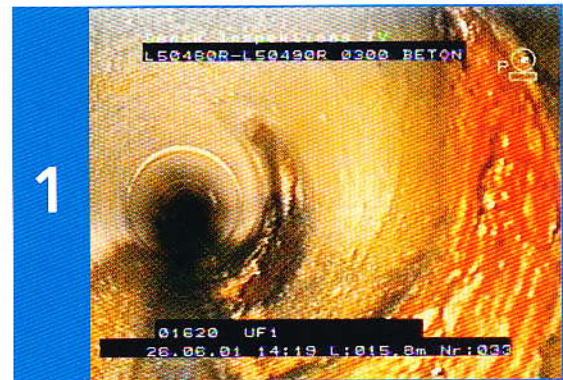
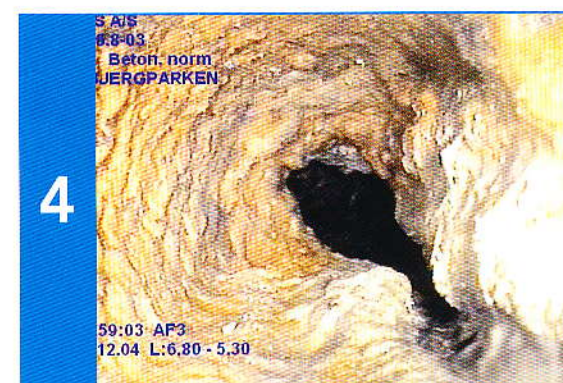
Sedimenterat material i ledningen.

1. Sedimentlagrets tjocklek är mindre än 5 % av rörets vertikala diameter.
2. Sedimentlagrets tjocklek är mellan 5–15 % av rörets vertikala diameter.
3. Sedimentlagrets tjocklek är mellan 15–30 % av rörets vertikala diameter.
4. Sedimentlagrets tjocklek är mer än 30 % av rörets vertikala diameter.

FINT	Finmaterial (t.ex. sand, silt)
GROVT	Grovt (t.ex. stenflis, grus)
HÅRT	Hårt eller packat material (t.ex. betong)
SANIT	Sanitärt avfall (Papper, dambindor etc.)
ANNAN	Annan, beskrivs närmare under <i>Kommentar</i> .

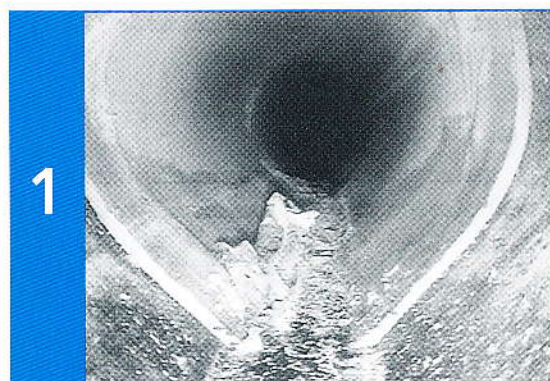
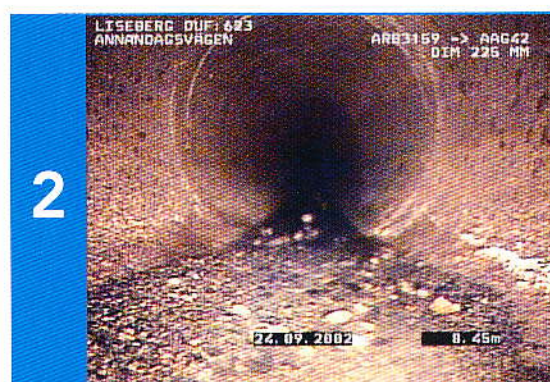
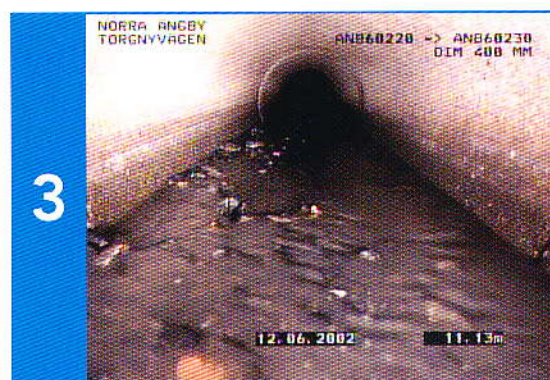
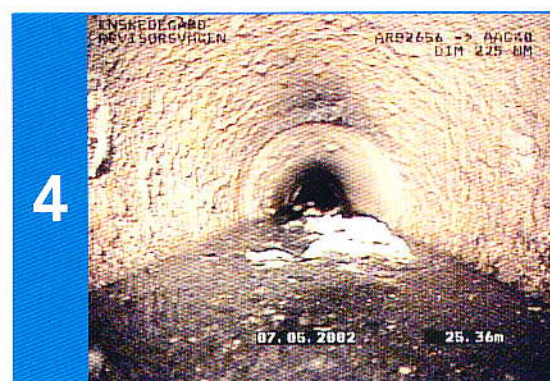
Främmande föremål, såsom sten, trästock, rörbit eller dylikt finns i ledningen.

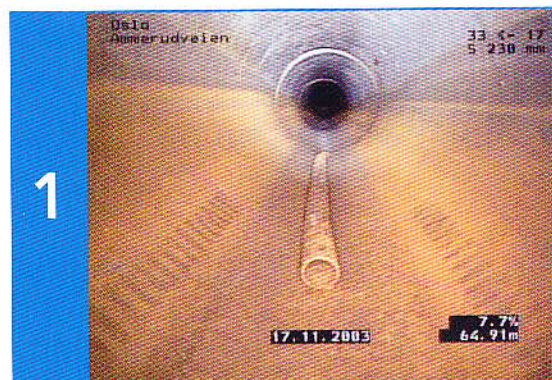
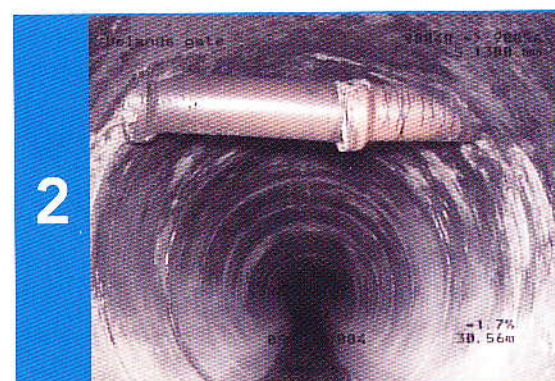
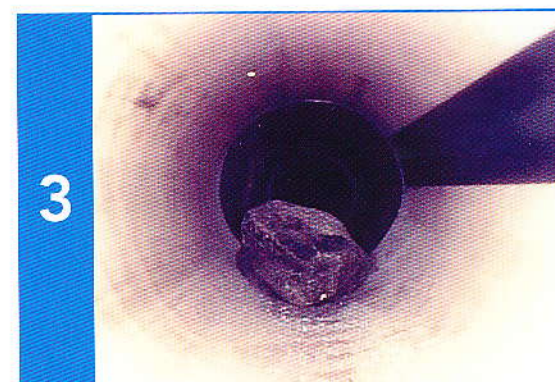
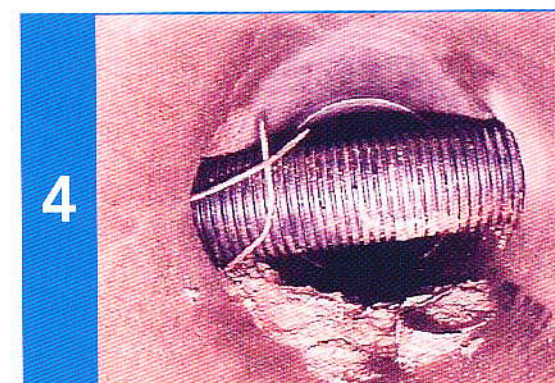
Inläckning genom rörfog eller sprickor.

1. Fuktig.
2. Droppande.
3. Rinnande.
4. Sprutande.
