Inspection report

Date: 2006-05-18	Job nr.: 230004	Weather: Regn	Operator: Håkan Stallman	section number: 1	PLR:
Present:	Vehicle:	Camera: SK 80 - FW 125	Preset: VAVP74	Cleaned: Högtrycksspolning	Grade:

Road: NORRA VÅGEN	Division:	start MH: SNB88296
Place: TRÅNGSUND	District:	end MH: SNB87954
Location: Asfaltyta	Tape No.:	Total length: 53,9 m

Purpose: Funktions- och statuskontroll	Size/Shape: Dim 225 mm
Use: Spillvatten	Material: Betong Pipe length: 1m
Catchment: Körbana	Lining: Litet flöde < 5 %
Category:

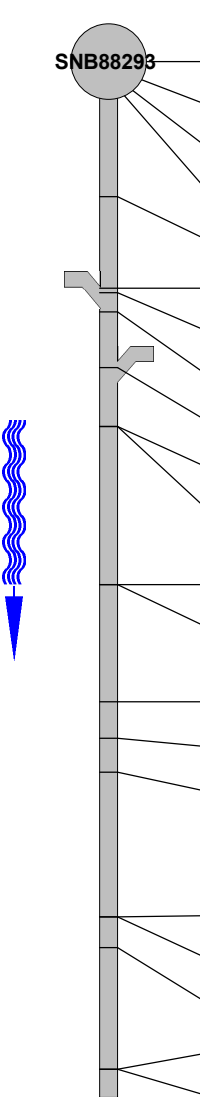
0,00	5 NB	Nedstigningsbrunn	00:00:00		
	0,40	5 YTS	Ytskada Frätning 2: Frilagd ballast, Klockan 07 till 05, Börjar	00:00:00		2
	0,75	10	Vatten nivå	00:00:00		
	1,17	10 SPC	Cirkulär spricka 2:, Klockan 12 till 12	00:00:00		2
	5,92	5 INL	Inläckning 1: Fuktande, Klockan 07 till 05	00:00:00		1
	9,89	5 ROT	Rötter 2: Grövve rottrådar, Klockan 07 till 05	00:00:00	75a	2
	10,10	5 SG	Servisgrenrör, klockan 02, 150 mm	00:00:00		
	10,91	5 ROT	Rötter 2: Grövve rottrådar, Klockan 12 till 04	00:00:00		2
	13,38	5 SI	Servis Inhuggen, klockan 10, 110 mm	00:00:00		
	15,95	5 SPC	Cirkulär spricka 2:, Klockan 12 till 12	00:00:00		2
	15,95	5 INL	Inläckning 1: Fuktande, Klockan 03 till 09	00:00:00		1
	22,83	5 SPU	Utspridda öppna sprickor 3:, Klockan 12 till 12	00:00:00	81a	3
	22,83	5 ROT	Rötter 1: Enstaka tunna trådar, Klockan 07 till 05	00:00:00		1
	27,95	10	Vatten nivå	00:00:00

29,54	20	Vatten nivå	00:00:00		
	31,01	30	Vatten nivå	00:00:00		
	37,31	30 SPC	Cirkulär öppen spricka 3:, Klockan 12 till 12	00:00:00	86a	3
	37,31	30 INL	Inläckning 1: Fuktande, Klockan 03 och 09	00:00:00		1
	38,67	40	Vatten nivå	00:00:00		
	43,98	40 SPC	Cirkulär spricka 2:, Klockan 12 till 12	00:00:00	89a	2
	43,98	40 INL	Inläckning 1: Fuktande, Klockan 09 till 03	00:00:00		1

1:330	position	code	observation	counter	photo	grade
	46,01	30	Vatten nivå	00:00:00		
	48,48	40	Vatten nivå	00:00:00		
	48,71	40	LFK Längsförskjutning 1: < 2 cm	00:00:00		1
	48,93	20	SG Servisgrenrör, klockan 10, 150 mm	00:00:00		
	49,73	20	INT Inträngande fogtätning 1: Synlig tätning som indikerar otäthet, Klockan 11 och 02, Anmärkning: Avsliten!	00:00:00	95a	1
	49,73	20	HÅL HÅL 2:Lagat hål > 3 cm eller större skada vid fog, klockan 12, Anmärkning: Kantstött fog!	00:00:00		2
	53,97	20	SG Servisgrenrör, klockan 02, 150 mm	00:00:00		
	57,69	20	SPC Cirkulär spricka 2:, Klockan 12 till 12	00:00:00		2
	57,69	20	INL Inläckning 1: Fuktande, Klockan 12 till 12	00:00:00		1
	59,61	20	SPC Cirkulär spricka 2:, Klockan 12 till 12	00:00:00		2
	59,61	10	ROT Rötter 1: Enstaka tunna trådar, Klockan 10 till 02	00:00:00		1
	60,42	10	YTS Ytskada Frätning 2: Frilagd ballast, Klockan 07 till 05, Slutar	00:00:00		2
	60,42	10	NB Nedstigningsbrunn	00:00:00
